The Rail Safety Inspection Office

Accident and incident investigation report

Derailment of the regional passenger train No. 15048 at Vysoké Mýto
operational control point

Friday, 28th June 2019

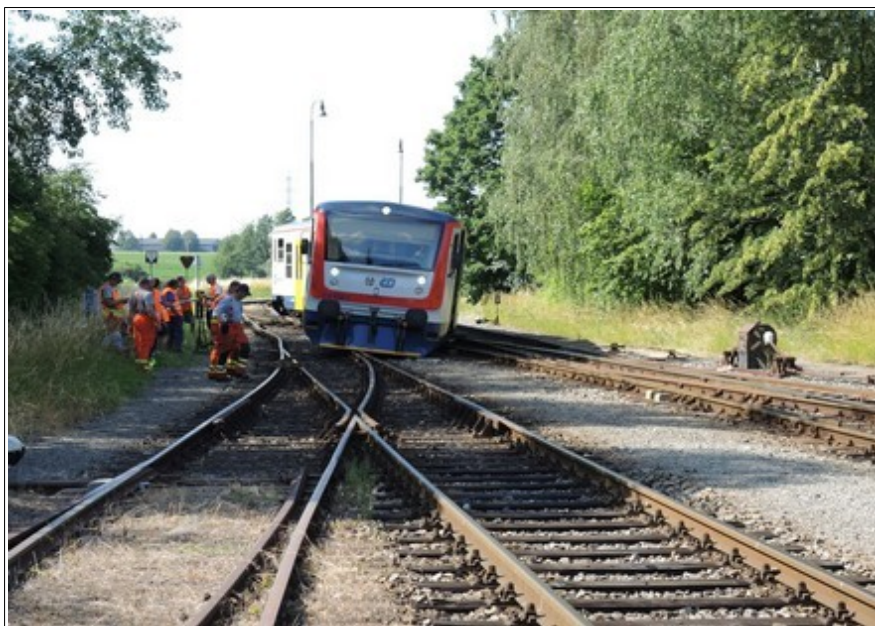
Popis události: nezajištěná jízda vlaku Os 15048 s jeho následným vykolejením.

Dráha, místo: dráha železniční, kategorie regionální, Choceň – Litomyšl, doprava D3 Vysoké Mýto, výhybka č. 1, km 7,489.
Místo vykolejení je v km 7,494⁵ ve výhybce č. 1.
