Závěrečná zpráva o výsledcích šetření mimořádné události

Střetnutí vlaku Sp 1793 s osobním automobilem na železničním přejezdu P5223
mezi železničními stanicemi Jaroměř a Smiřice

Accident and incident investigation report

Collision of the regional passenger train No. 1793 with a car at the level crossing
No. P5223 between Jaroměř and Smiřice stations

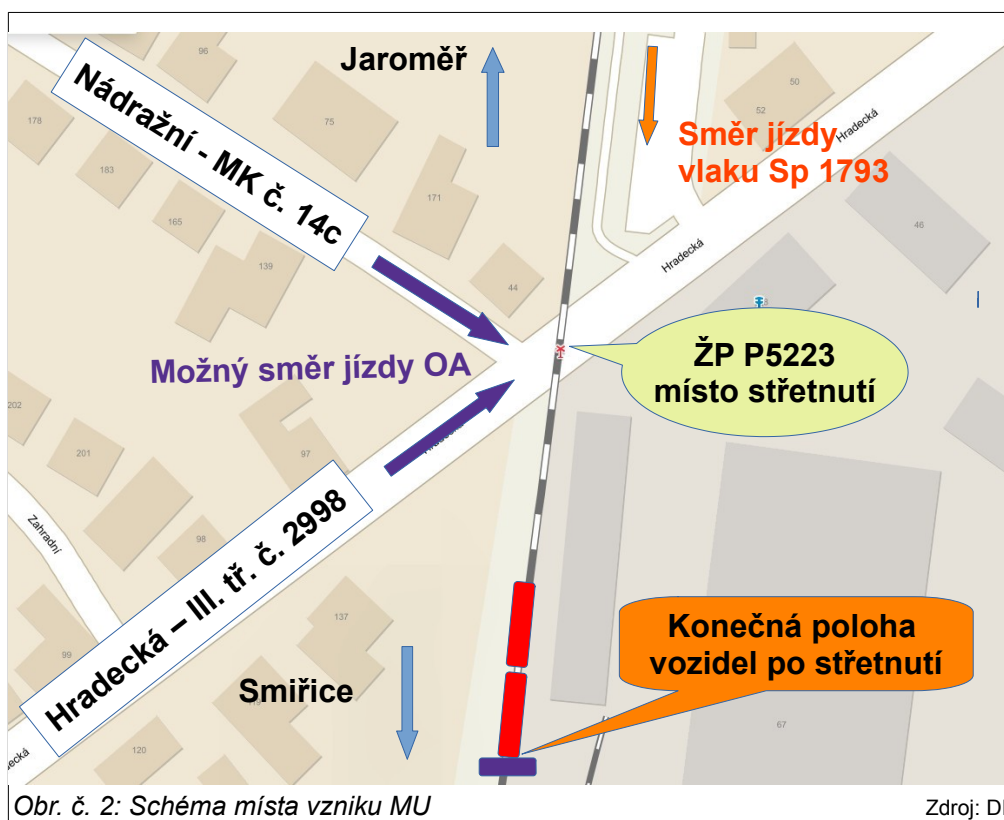
Dne 14. 7. 2019 vjel osobní automobil, tovární značky Škoda Fabia, na ŽP P5223, a to ve chvíli, kdy se k ŽP ve směru od žst. Jaroměř blížil vlak Sp 1793. Následovalo střetnutí, při němž vlak narazil do levé strany OA, který byl sunut až do místa zastavení cca 300 m.
