Závěrečná zpráva o výsledcích šetření mimořádné události

Střetnutí vlaku Os 6606 s jízdní soupravou na železničním přejezdu P3395 mezi železničními stanicemi Mimoň a Zákupy

Accident and incident investigation report

Collision of the regional passenger train No. 6606 with a lorry at the level crossing No. P3395 between Mimoň and Zákupy stations

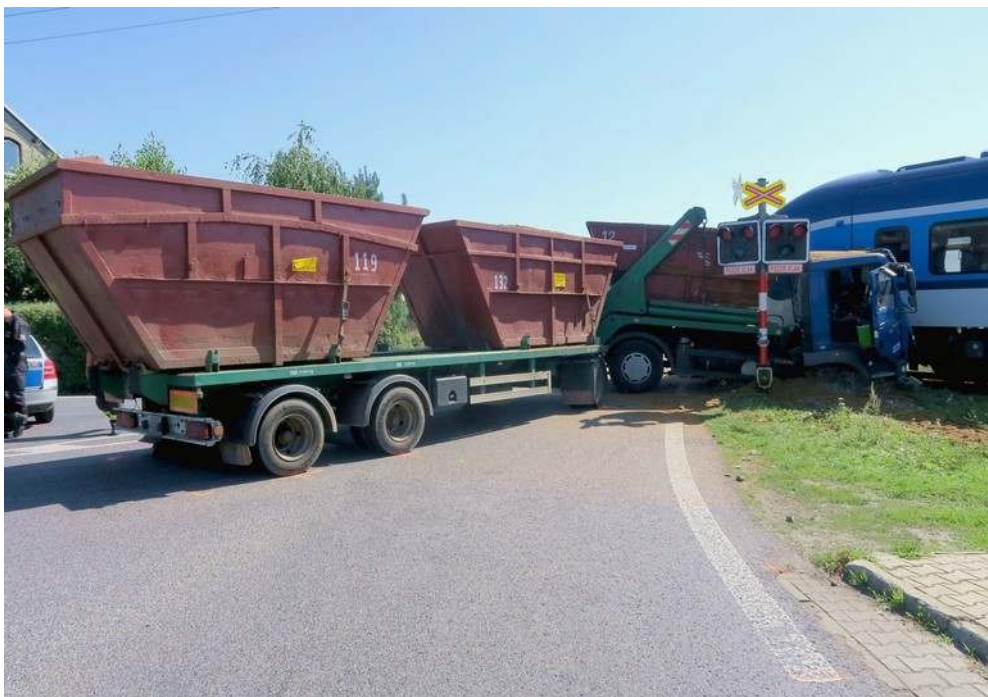
Zdroj: SŽDC

Popis události: střetnutí vlaku Os 6606 s jízdní soupravou – nákladním automobilem s přívěsem.

Dráha, místo: dráha železniční, kategorie celostátní, Česká Lípa hlavní nádraží – Liberec, traťová kolej, železniční přejezd P3395 v km 94,623.
