The Rail Safety Inspection Office

Závěrečná zpráva o výsledcích šetření mimořádné události

Nedovolená jízda sunutého posunového dílu za úroveň seřadovacího návěstidla Se81 v poloze „Posun zakázán“ v železniční stanici Kolín a následné vjetí do jízdní (vlakové) cesty postavené pro vlak Os 5914

č. j.: 6-3141/2019/DI

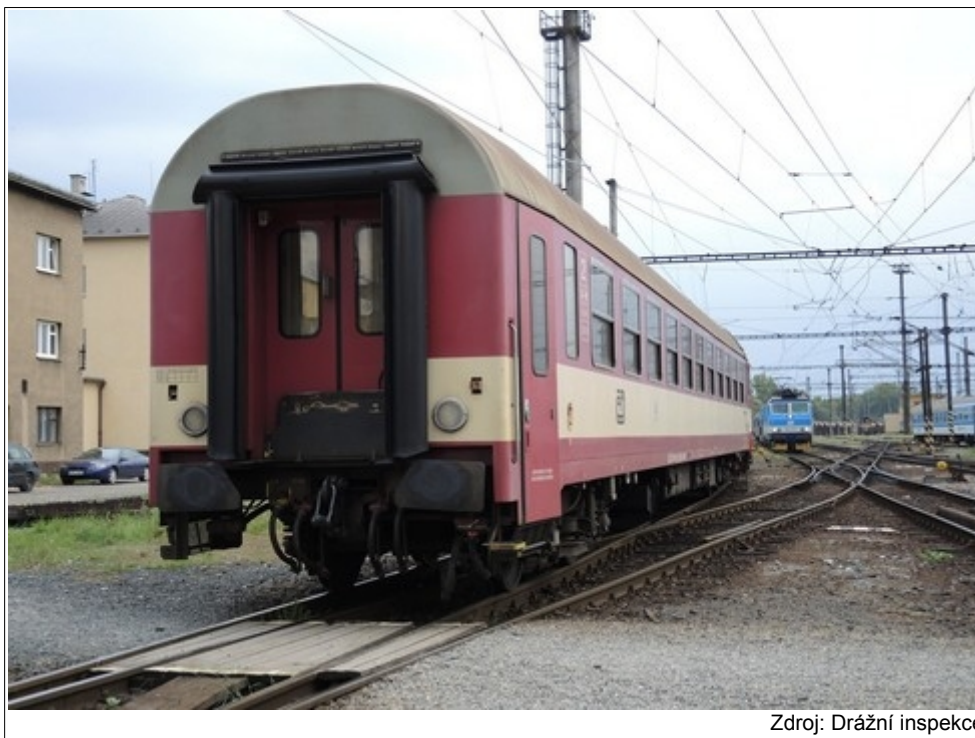
Zdroj: Dražní inspekce

Popis události: nedovolená jízda sunutého posunového dílu za úroveň seřadovacího návěstidla Se81 v poloze „Posun zakázán“ a následné vjetí do jízdní (vlakové) cesty postavené pro vlak Os 5914.

Dráha, místo: dráha železniční, kategorie celostátní „Kutná Hora hl. n. – Lysá nad Labem“, železniční stanice Kolín (2. obvod osobní nádraží), staniční kolej č. 116a, seřadovací návěstidlo Se81 v km 298,065.
