The Rail Safety Inspection Office

Accident and incident investigation report

Unsecured movement of the regional passenger train No. 14226 with consequent
derailment on the switch No. 1sv at Lípa nad Dřevnicí station

č. j.: 6-3164/2019/DI

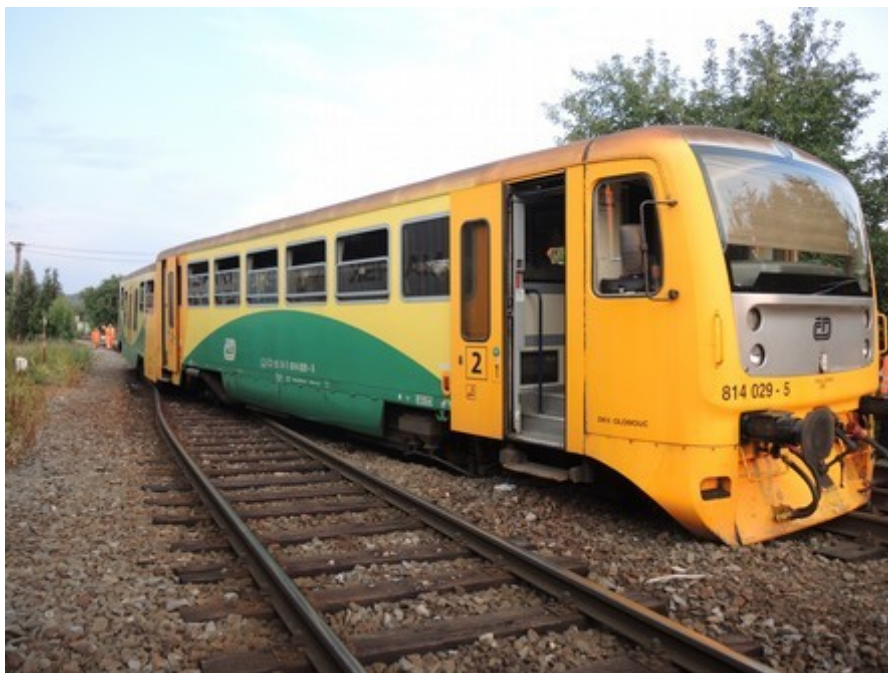
Zdroj: DI

Skupina události:	incident.
Vznik události:	31. 8. 2019, 15.34 h.
Popis události:	nezajištěná jízda a vykolejení vlaku Os 14226 na výhybce č. 1sv se samovratným přestavíčkem.
Dráha, místo:	dráha železniční, kategorie regionální, Vizovice – Otrokovice, železniční stanice Lípa nad Dřevnicí, výhybka č. 1sv, km 18,931.
Zúčastnění:	Správa železniční dopravní cesty, státní organizace (provozovatel dráhy); České dráhy, a. s. (dopravce vlaku Os 14226).
Následky:	celková škoda 791 897 Kč.

- dovolení jízdy vlaku přes výhybku v samovratném režimu, která nebyla přestavena do koncové polohy pro přednostní směr jízdy.

- nedodržení technologických postupů provozovatele dráhy pro zajištění bezpečnosti při jízdě vlaku v době poruchy přednostní polohy výhybky v samovratném režimu.
