The Rail Safety Inspection Office

Accident and incident investigation report

Derailment of the tram No. 1 between Baterie and Ořechovka tram stops at Prague

č. j.: 6-3398/2019/DI

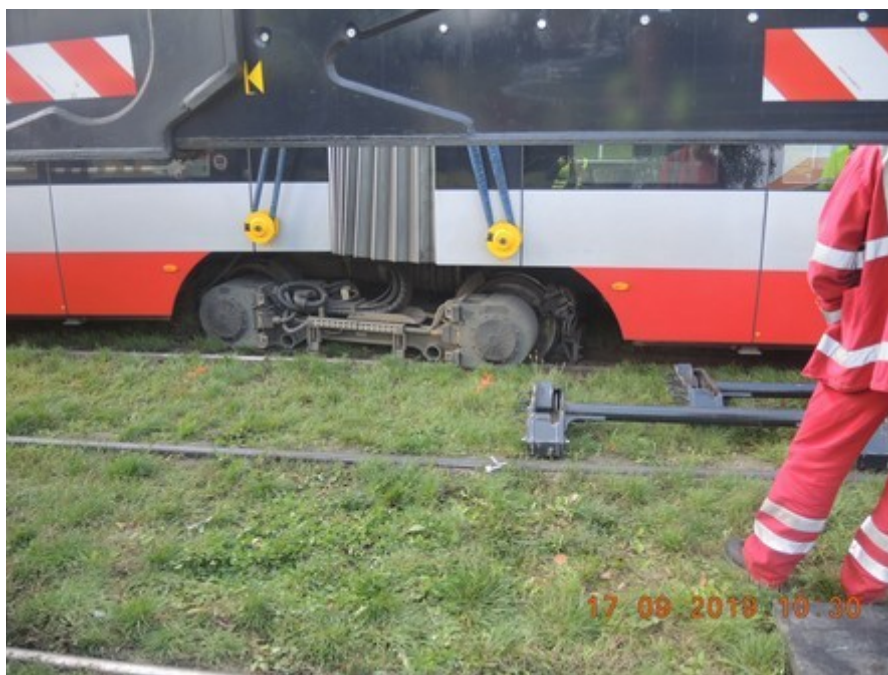
Zdroj: DI

Popis události: vykolejení za jízdy tramvajového vlaku linky č. 1, pořadí 1.

- technická závada tramvajového kola – uvolnění obruče.

- nevhodná (netrvanlivá) směs pryžových segmentů vypružení složeného tramvajového kola.
