The Rail Safety Inspection Office

Závěrečná zpráva o výsledcích šetření mimořádné události

Vykolejení jednoho taženého drážního vozidla za jízdy vlaku Mn 80301 na vlečce
„Liberty Ostrava a.s.“

Derailment of one rolling stock of the freight train No. 80301
at „Liberty Ostrava a.s.“ siding

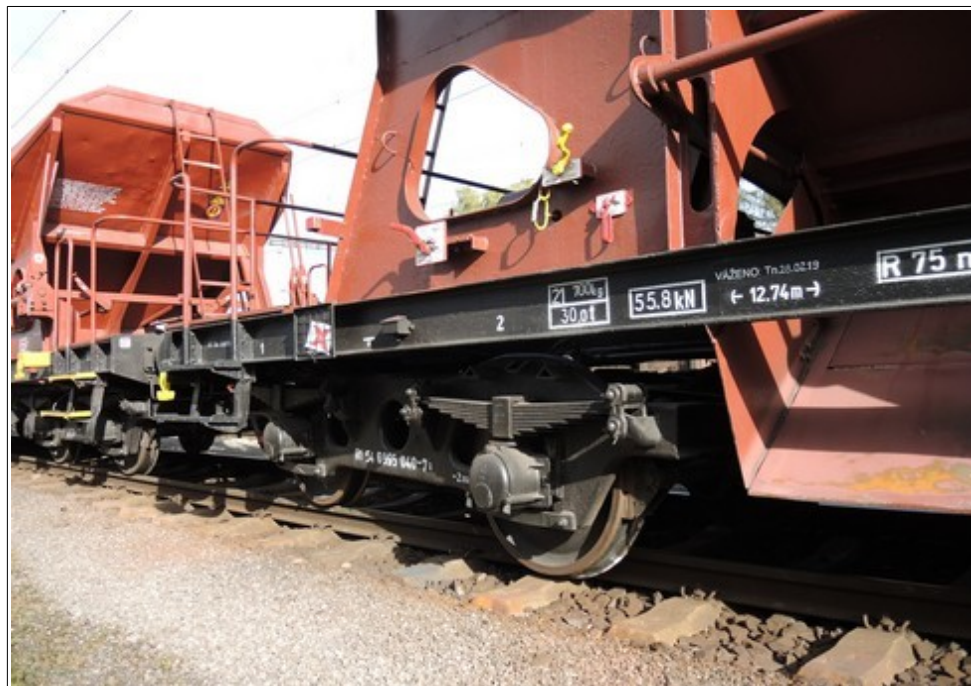
- Skupina události: incident.
- Vznik události: 30. 9. 2019, 6.55 h.
- Popis události: vykolejení jednoho taženého drážního vozidla za jízdy vlaku Mn 80301.
- Dráha, místo: dráha železniční, kategorie vlečka „Liberty Ostrava a.s.“, kolej č. 18, 2 m za koncem výhybky č. 65.
- Zúčastnění: Liberty Ostrava, a. s. (provozovatel dráhy, který k datu 18. 9. 2019 převzal provozování dráhy po předchozím provozovateli, jímž byl ArcelorMittal Ostrava, a. s.);
ČD Cargo, a. s. (dopravce vlaku Mn 80301).
- Následky: celková škoda 48 000 Kč.
- Bezprostřední příčina:
- v důsledku závad v geometrických parametrech koleje ve výhybce č. 65 a přilehlé části koleje č. 18 vlečky „Liberty Ostrava a.s.“ ztráta svislé kolové síly pravého kola 1. nápravy, ve směru jízdy vlaku, zadního podvozku taženého drážního vozidla CZ-ČDC 81 54 6995 040-7 řady Faccs295.2.
- Příspěvající faktor:
- nebyl Dražní inspekcí zjištěn.

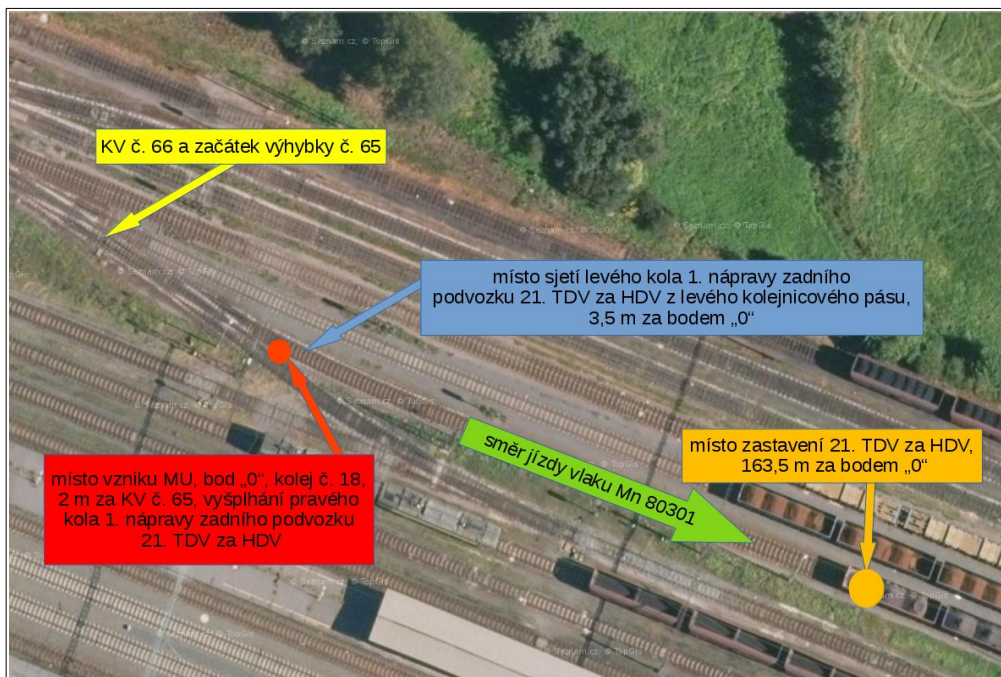
Obr. č. 2: Schéma místa vzniku

- bod „0“, tj. místo, kde styčná plocha pravého kola 3. nápravy TDV 81 54 6995 040-7 opustila temeno hlavy pravé kolejnice koleje č. 18, se nacházel 2 m za koncovým stykem výhybky č. 65, levé kolo 3. nápravy sjelo z temene levé kolejnice až ve vzdálenosti 3,5 m za bodem „0“. Následkem jízdy TDV ve vykolejeném stavu byly poškozeny pražce až do vzdálenosti 163,5 m od bodu „0“;
