The Rail Safety Inspection Office

Vykolejení vlaku Pn 59701 v železniční stanici Praha-Malešice

Derailment of the freight train No. 59701 at Praha-Malešice station

č. j.: 6-4113/2019/DI

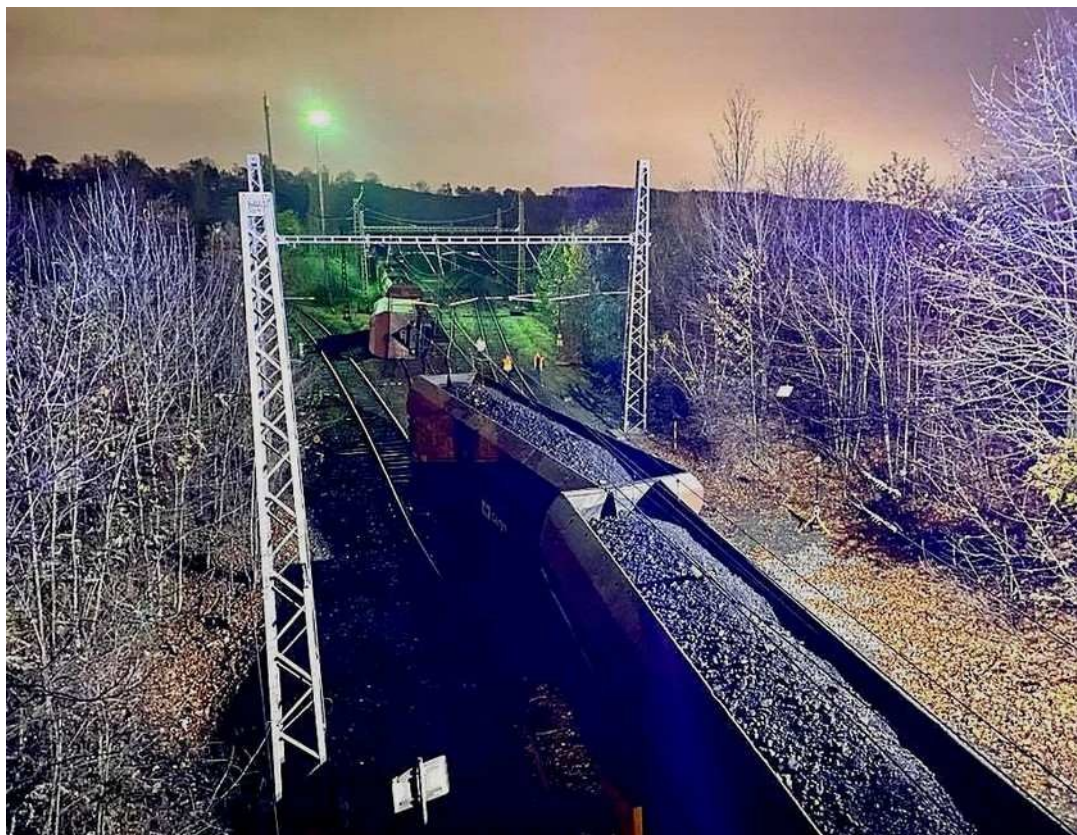
Popis události: vykolejení devíti vozů za jízdy vlaku Pn 59701.

- náhlý lom jazyka výhybky č. 10ab v době jeho pojíždění vlakem Pn 59701.

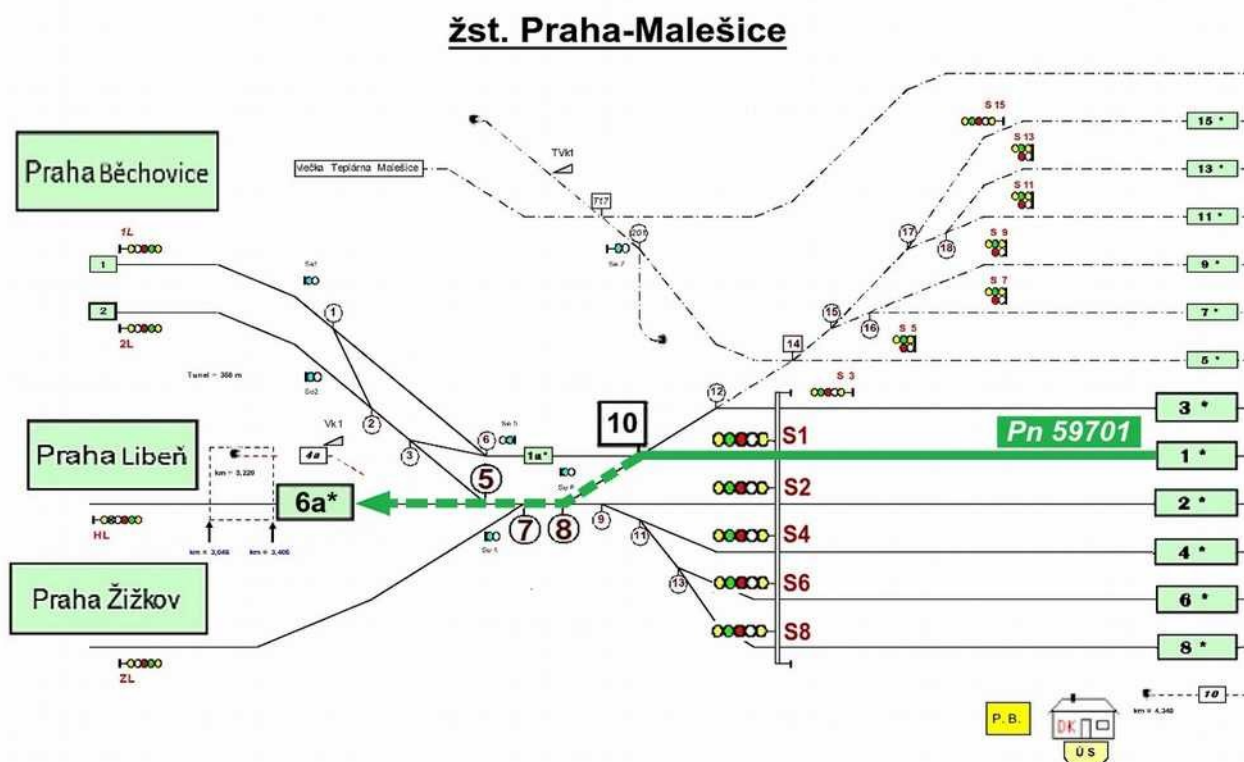
Obr. č. 2: Schéma místa vzniku MU

Dne 3. 11. 2019 za jízdy vlaku Pn 59701 (Nové Sedlo u Lokte – Vlečka Elektrárna Mělník) došlo na výhybce č. 10ab v žst. Praha-Malešice k vykolejení devíti vozů řady Falls ložených hnědým uhlím. Následkem vykolejení byl vlak roztržen na 4 části a jeden vůz byl převrácen na bok.
