## **Závěrečná zpráva o výsledcích šetření mimořádné události**

Střetnutí vlaku Ex 575 s osobním automobilem na železničním přejezdu  
P6803 mezi železničními stanicemi Blansko a Rájec-Jestřebí

## **Accident and incident investigation report**

Collision of the long distance passenger train No. 575 with a car at the level  
crossing No. P6803 between Blansko and Rájec-Jestřebí stations

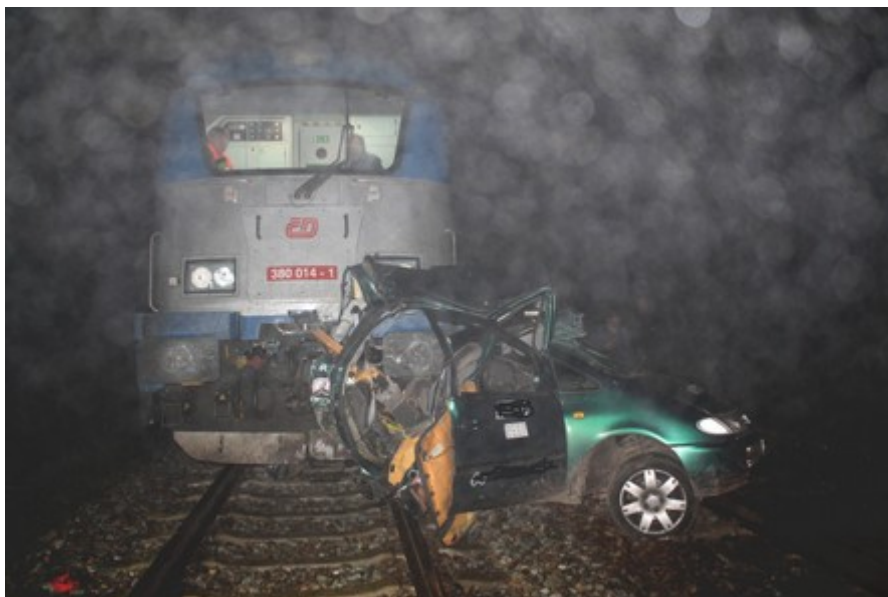
Zdroj: Policie České republiky

Popis události: střetnutí vlaku Ex 575 s osobním automobilem uvá zly m na železničn ím p řejezdu.

- uvá znutí osobn ího automobilu v prostoru železničn ího p řejezdu vpravo ve směru jízdy po p ředchozím sjet í z p řejezdové vozovky.
