The Rail Safety Inspection Office

Závěrečná zpráva o výsledcích šetření mimořádné události

Accident and incident investigation report

Collision of the tram No. 6 with the tram No. 2 with consequent derailment in Brno,
in the area in front of the crossroads of Křížová, Václavská and Křídlovická streets

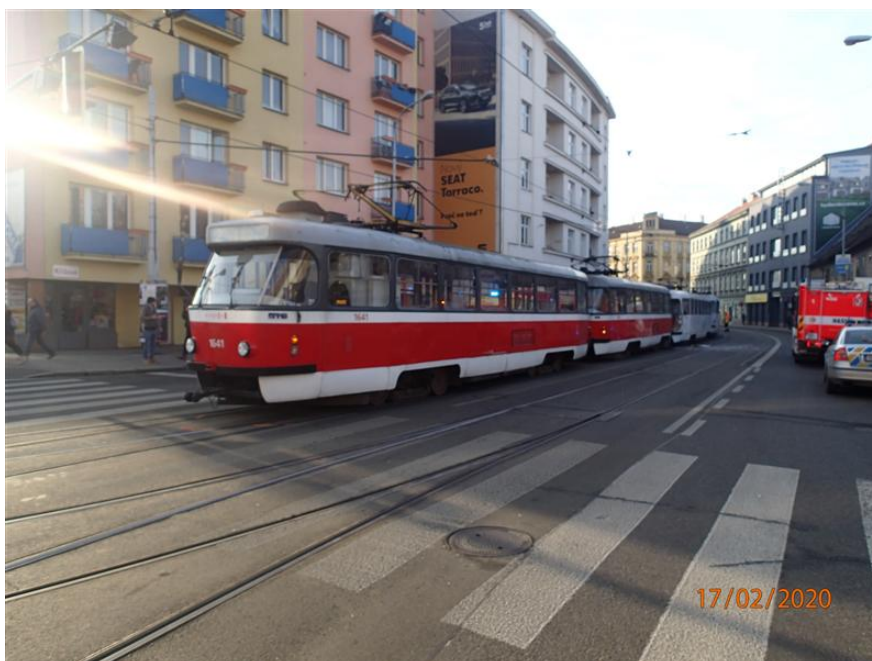
Zdroj: DPMB

Popis události: srážka a vykolejení drážních vozidel najetím tramvaje linky č. 6 do zadní části tramvaje linky č. 2.
