The Rail Safety Inspection Office

Accident and incident investigation report

Collision of the freight train No. 44251 with the external worker between Lichkov
station and Lichkov state border

č. j.: 6-587/2020/DI

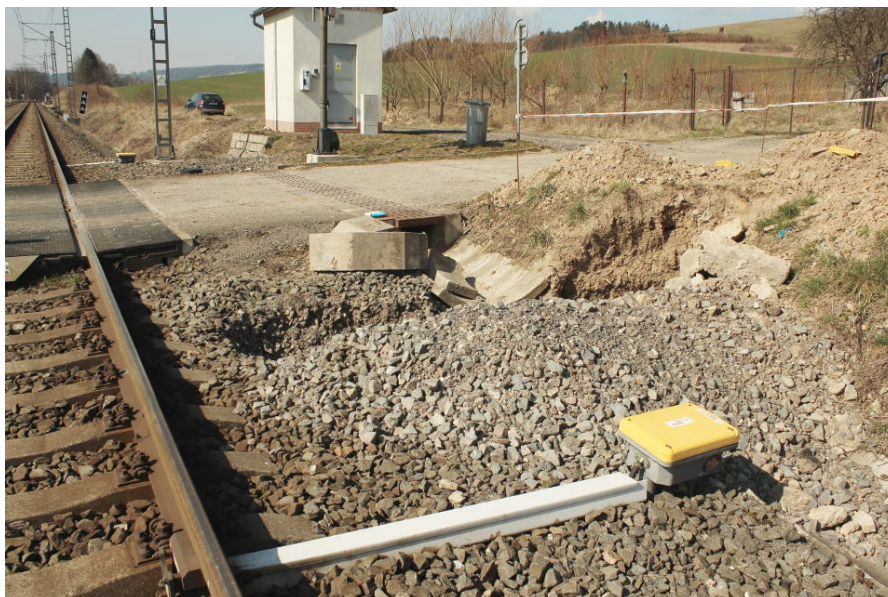
Zdroj: Drážní inspekce

Popis události: střet vlaku Pn 44251 se zaměstnancem externí firmy pracujícím v provozované dopravní cestě.

Dráha, místo: dráha železniční, kategorie celostátní, Lichkov st. hr. – Ústí nad Orlicí, km 112,379.
