The Rail Safety Inspection Office

Závěrečná zpráva o výsledcích šetření mimořádné události

Nezajištěná jízda soupravy od vlaku Služ 59787 do mezistaničního úseku
Děčín-Prostřední Žleb – Děčín východ, obvod dolní nádraží s následnou srážkou
s vlakem Lv 73839 a vykolejením

č. j.: 6-1334/2020/DI

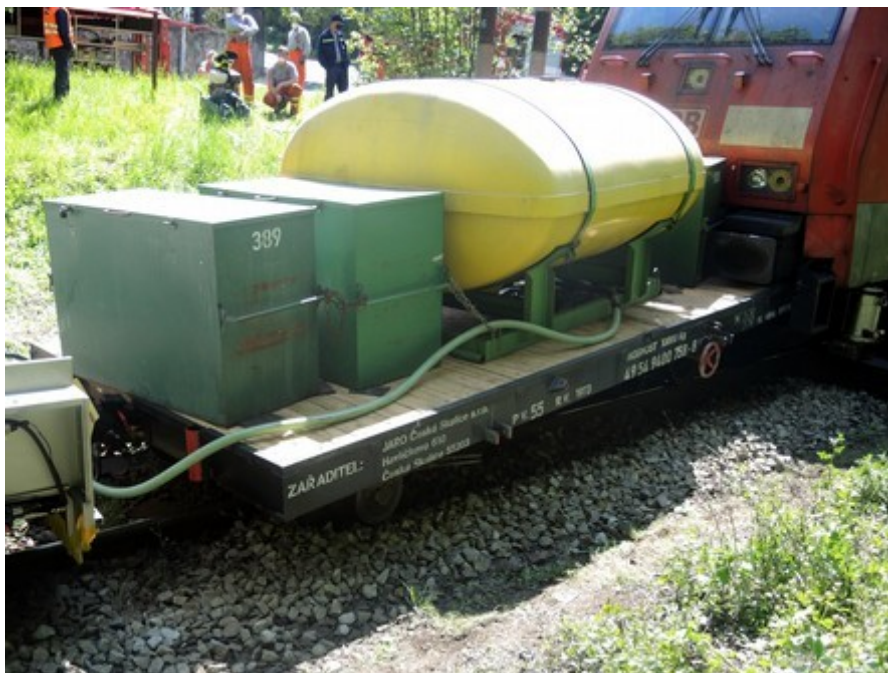
Zdroj: Dražní inspekce

Popis události: nezajištěná jízda soupravy od vlaku Služ 59787 z železniční stanice Děčín-Prostřední Žleb zpět do mezistaničního úseku Děčín-Prostřední Žleb – Děčín východ, obvod dolní nádraží s následnou srážkou s vlakem Lv 73839 a vykolejením této soupravy.
