## **Závěrečná zpráva o výsledcích šetření mimořádné události**

Střetnutí vlaku Os 12818 s osobním automobilem na železničním přejezdu P8324 mezi železničními stanicemi Hnojník a Dobrá u Frýdku-Místku s následným vykolejením

## **Accident and incident investigation report**

Collision of the regional passenger train No. 12818 with a car at the level crossing No. P8324 and its consequent derailment between Hnojník and Dobrá u Frýdku-Místku stations

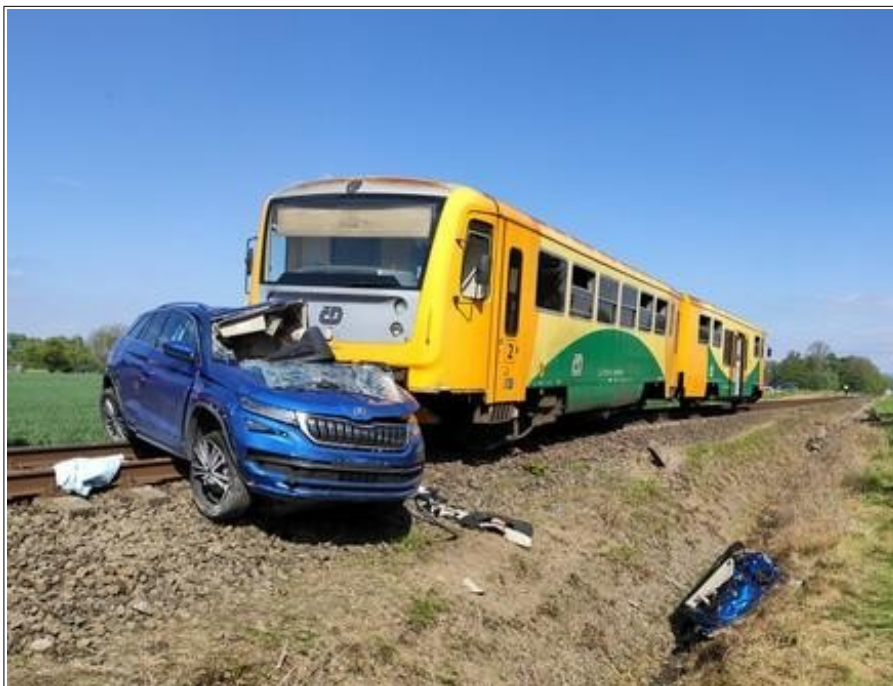
Vznik události:	16. 5. 2020, 13:05 h.
Popis události:	střetnutí vlaku Os 12818 se silničním motorovým vozidlem – osobním automobilem, s následným vykolejením hnacího drážního vozidla vlaku jednou nápravou.
Dráha, místo:	dráha železniční, kategorie regionální, Český Těšín – Frýdek-Místek, železniční přejezd P8324 v km 125,250.
Zúčastnění:	Správa železnic, státní organizace (provozovatel dráhy); České dráhy, a. s. (dopravce vlaku Os 12818); řidička silničního motorového vozidla.
Následky:	2 zraněné osoby; celková škoda 1 738 800 Kč.
