Závěrečná zpráva o výsledcích šetření mimořádné události

Střetnutí vlaku Os 19104 s autobusem na železničním přejezdu P6029 mezi železničními stanicemi Postupice a Benešov u Prahy s následným vykolejením

Accident and incident investigation report

Collision of the regional passenger train No. 19104 with a bus at the level crossing No. P6029 with consequent derailment between Postupice and Benešov u Prahy stations

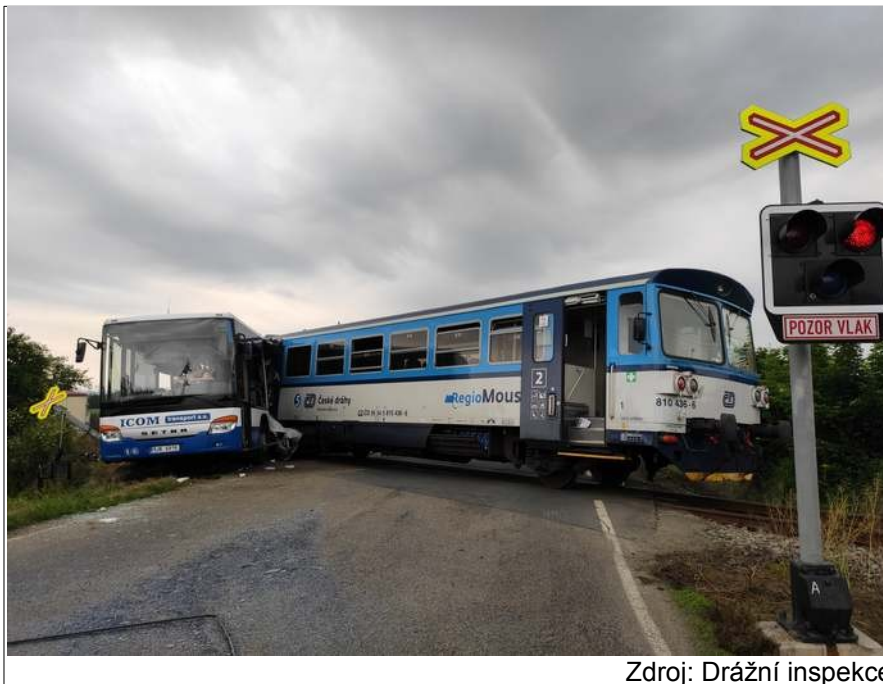
Zdroj: Dražní inspekce

- Vznik události: 14. 6. 2020, 6:36 h.
- Popis události: střetnutí vlaku Os 19104 se silničním motorovým vozidlem – autobusem, s následným vykolejením hnacího drážního vozidla vlaku jednou nápravou.
- Dráha, místo: dráha železniční, kategorie regionální, Trhový Štěpánov – Benešov u Prahy, traťová kolej, železniční přejezd P6029 v km 6,448.
- Zúčastnění: Správa železnic, státní organizace (provozovatel dráhy);
České dráhy, a. s. (dopravce vlaku Os 19104);
řidič autobusu.
- Následky: 11 zraněných;
celková škoda 4 384 195 Kč.

- nedovolené vjetí autobusu na železniční přejezd P6029 v době, kdy se k němu blížil vlak Os 19104, způsobené jednáním řidiče autobusu, který nerespektoval světelnou a zvukovou výstrahu přejezdového zabezpečovacího zařízení a nepřesvědčil se, zda může železniční přejezd bezpečně přejet.
