## **Závěrečná zpráva o výsledcích šetření mimořádné události**

Vykolejení taženého drážního vozidla za jízdy vlaku Mn 21357 mezi dopravkami D3  
Jindřiš a Blažejov

## **Accident and incident investigation report**

Derailment of one rolling stock of the freight train No. 21357 between Jindřiš and  
Blažejov operating control points

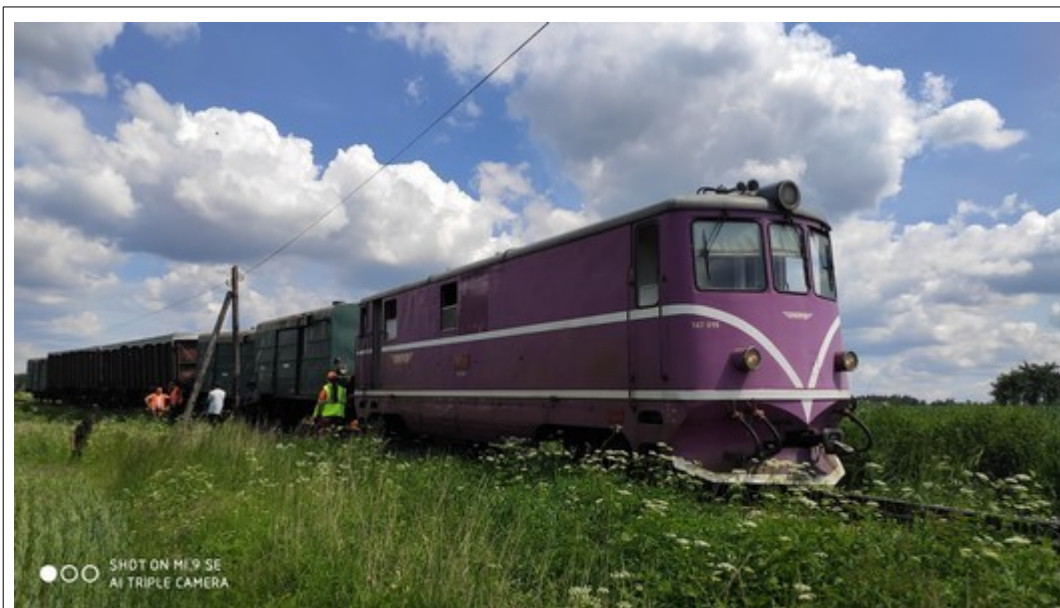
Vznik události:	12. 6. 2020, 10:14 h.
Popis události:	vykolejení taženého drážního vozidla za jízdy vlaku Mn 21357.
Dráha, místo:	dráha železniční, kategorie regionální, Jindřichův Hradec – Nová Bystřice, mezi dopravnami D3 Jindřiš a Blažejov, km 7,847.
Zúčastnění:	Jindřichohradecké místní dráhy, a. s. (provozovatel dráhy a dopravce vlaku Mn 21357).
Následky:	bez újmy na zdraví osob; celková škoda 10 918 Kč.

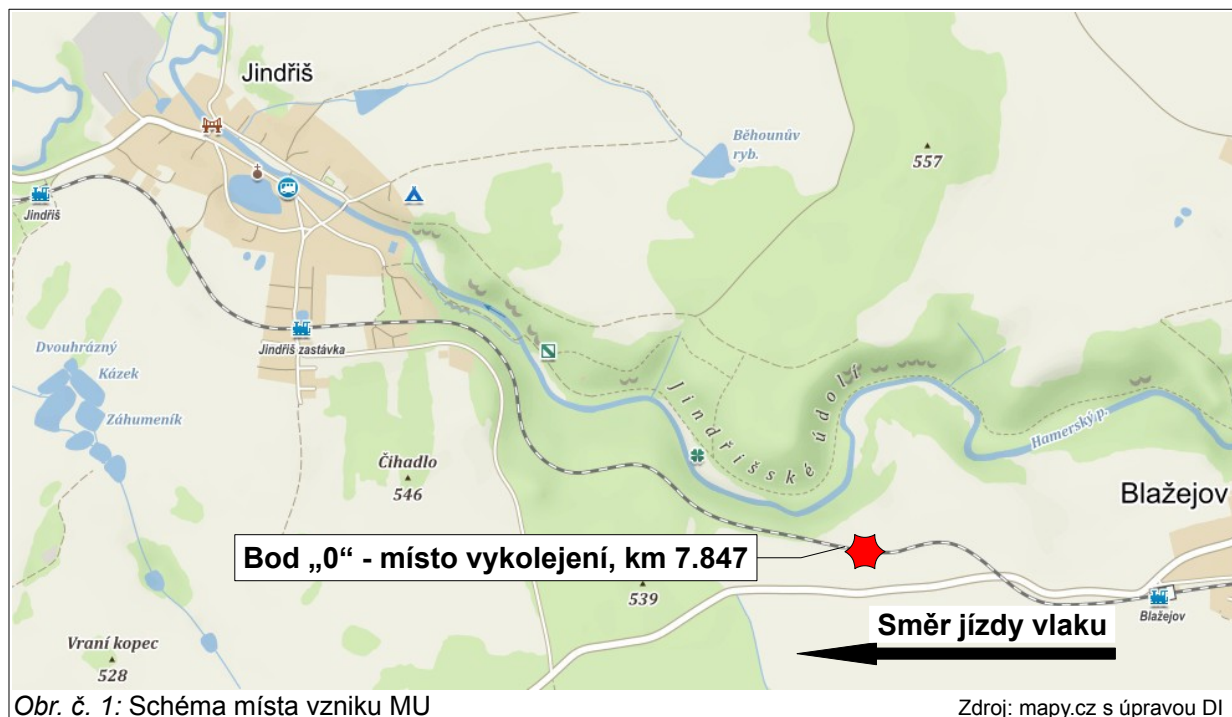
Obr. č. 1: Schéma místa vzniku MU

Místo vzniku MU leží na dráze železniční, regionální, Jindřichův Hradec – Nová Bystřice, v km 7,847. Trať není vybavena traťovou částí vlakového zabezpečovače. Prostorový oddíl ve směru jízdy vlaku Mn 21357 mezi dopravními D3 Blažejov a Jindřiš není vybaven traťovým zabezpečovacím zařízením. Drážní doprava je organizována zjednodušeným řízením dirigujícím dispečerem SŽ, se sídlem v žst. Jindřichův Hradec. Nejvyšší dovolená rychlost vlaků na předmětné dráze je 50 km.h<sup>-1</sup>.
