Závěrečná zpráva o výsledcích šetření mimořádné události

Srážka vlaku Os 9359 s vlakem Nex 60051 mezi železničními stanicemi Úvaly
a Český Brod

Accident and incident investigation report

Collision of the regional passenger train No. 9359 with the freight train No. 60051
between Úvaly and Český Brod stations

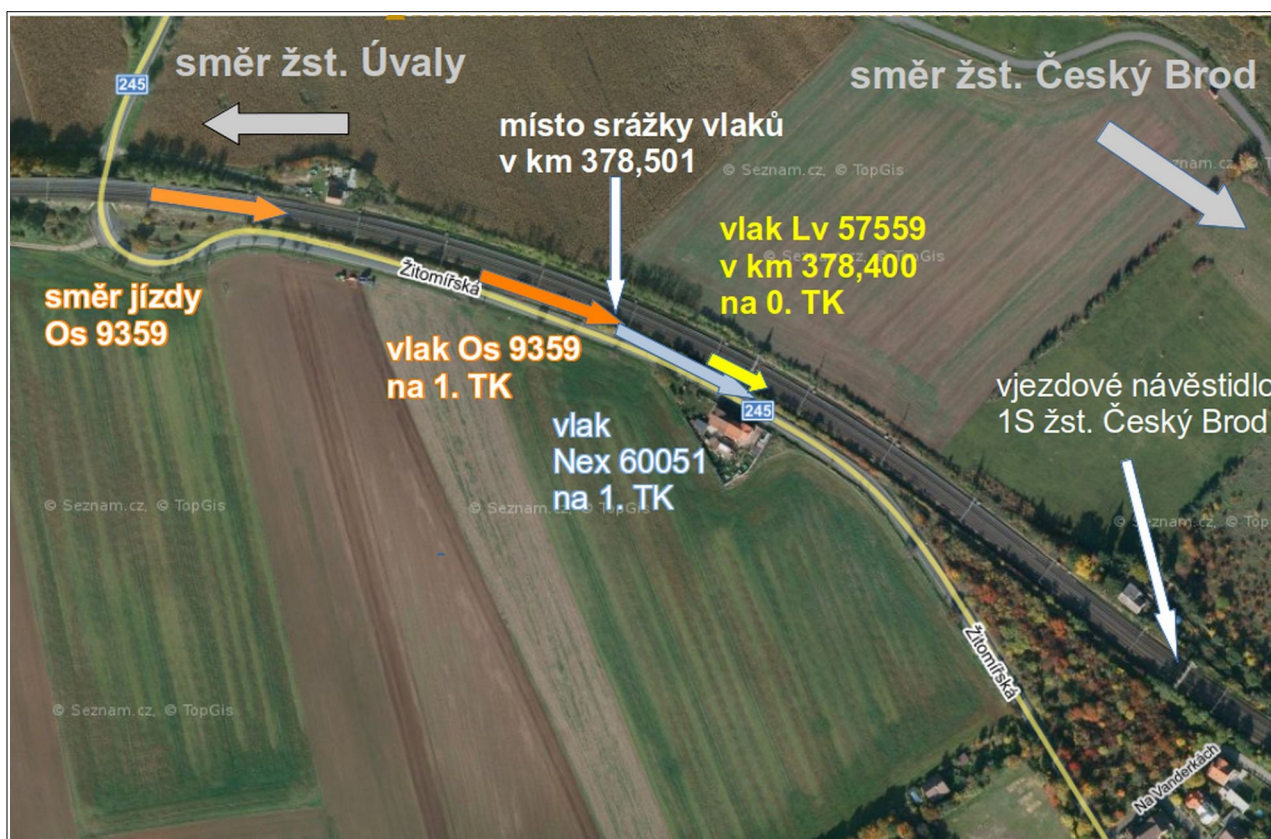
- od návěstidla AB 1-3796 v km 379,480 směrem k žst. Český Brod byla trať vedena v přímém směru, cca v km 378,900 přešla do pravostranného oblouku vedeného v odřezu, lemovaného stromy a keři, kde přibližně v polovině oblouku v km 378,501 se nacházelo místo srážky, resp. místo nálezů první odlomené součásti vlaku Os 9359;
- na konci pravostranného oblouku bylo vjezdové návěstidlo 1S žst. Český Brod;
- od km 378,980 byla rychlostníkem N stanovena traťová rychlost 120 km.h⁻¹;
- železniční svršek byl tvořen kolejnicemi UIC60, které byly na betonových pražcích B91S bez podkladnic upevněny pružnými svěrkami Skl14.

Obr. č. 1: Schéma místa vzniku MU

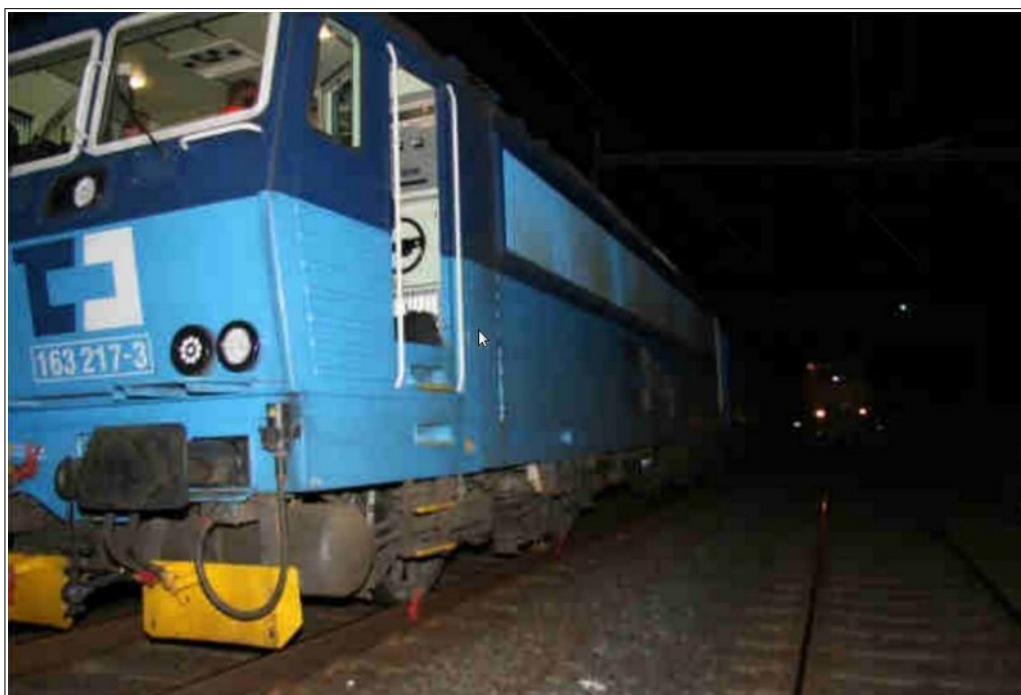
Obr. č. 5: Pohled na vlak Nex 60051 na 1. TK a na vlak Lv 57559 na 0. TK Zdroj: PČR

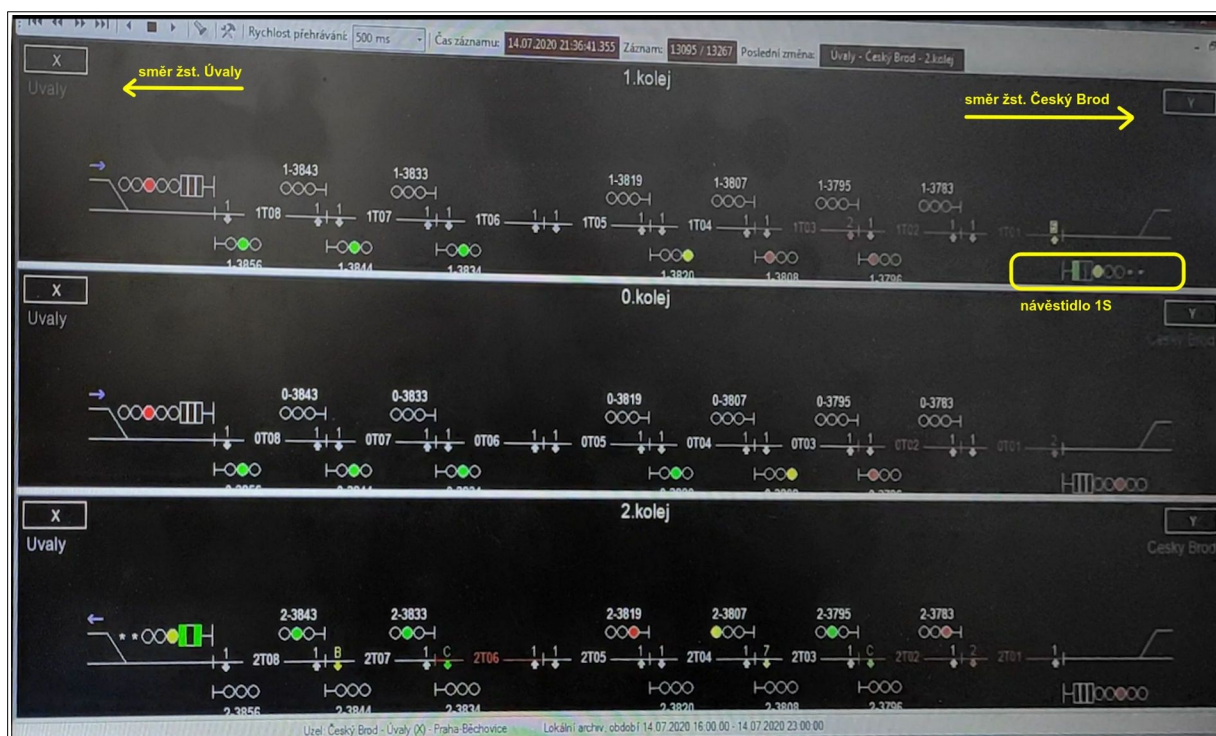
Obr. č. 11: Snímek z prohlížeče archivu TZZ mezi žst. Úvaly a Český Brod v čase 21:36:41 h ze dne 14. 7. 2020, kdy dle indikace TZZ došlo k rozsvícení návěsti dovolující jízdu na vjezdovém návěstidle 1S do žst. Český Brod v 1. traťové koleji vpravo Zdroj dat: SŽ, úprava DI

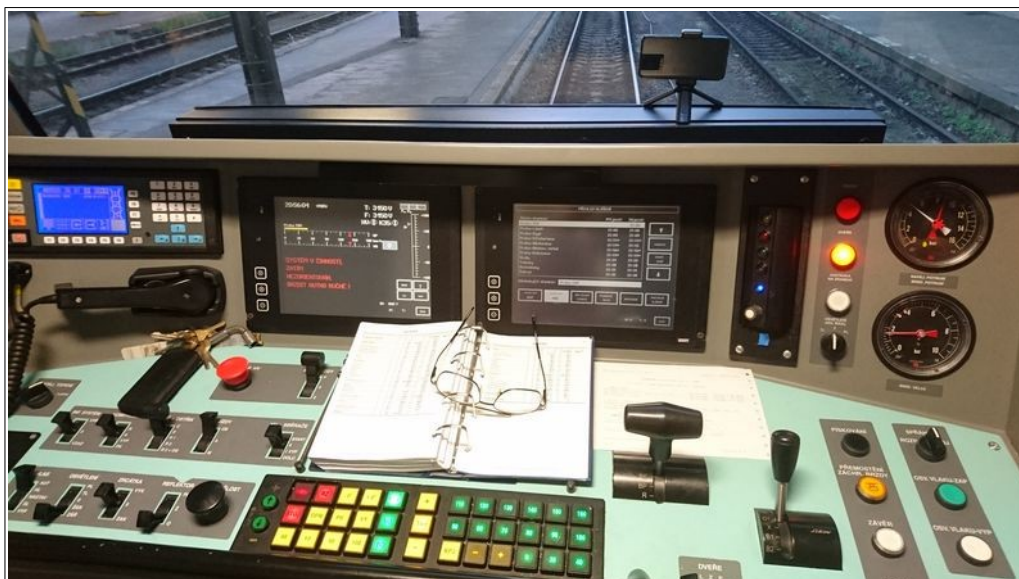
Obr. č. 12: Pohled na stanoviště jednotky řady 471 před zahájením ověření viditelnosti místa (konce vlaku Nex 60051) v úseku Úvaly – Český Brod dne 17. 7. 2020

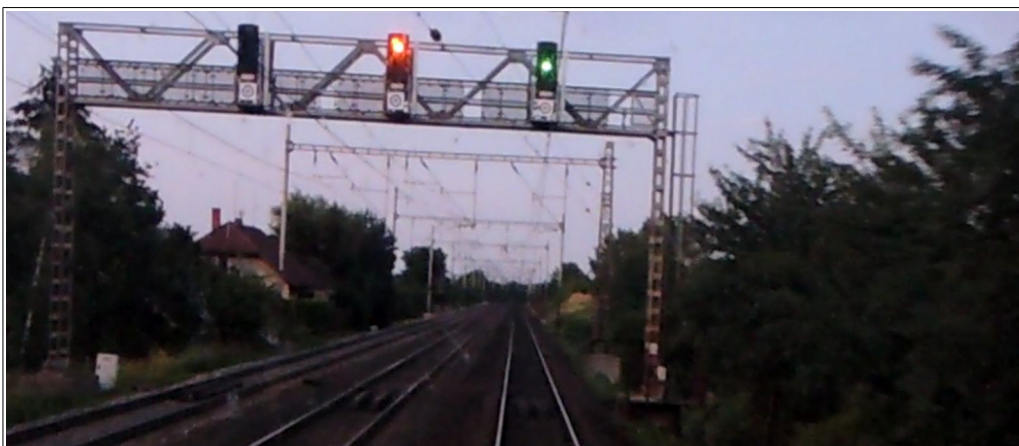
Obr. č. 15: Pohled ze stanoviště strojvedoucího na poslední návěstidlo AB 1-3796 v km 379,480 v 1. TK při ověření viditelnosti místa (konce vlaku Nex 60051) v úseku Úvaly – Český Brod dne 17. 7. 2020
Zdroj: DI

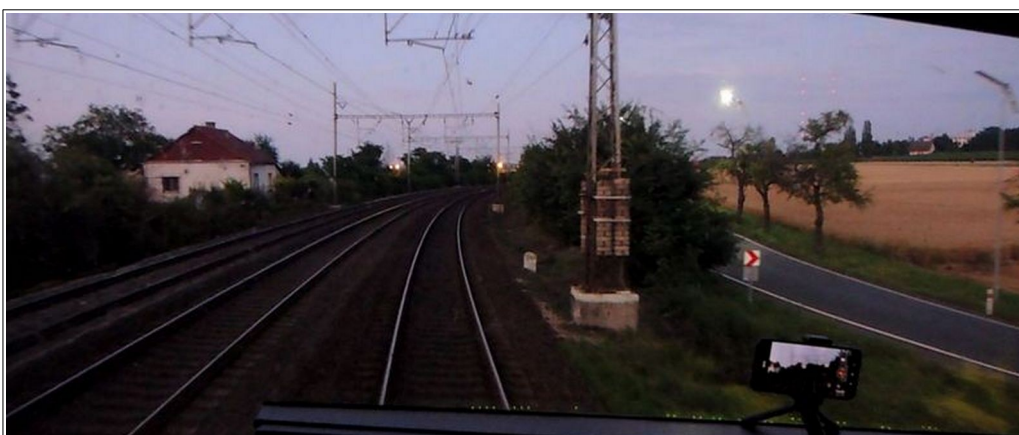
Obr. č. 16: Výhled ze stanoviště strojvedoucího na počátku pravostranného oblouku při ověření viditelnosti místa (konce vlaku Nex 60051) v úseku Úvaly – Český Brod dne 17. 7. 2020
Zdroj: DI

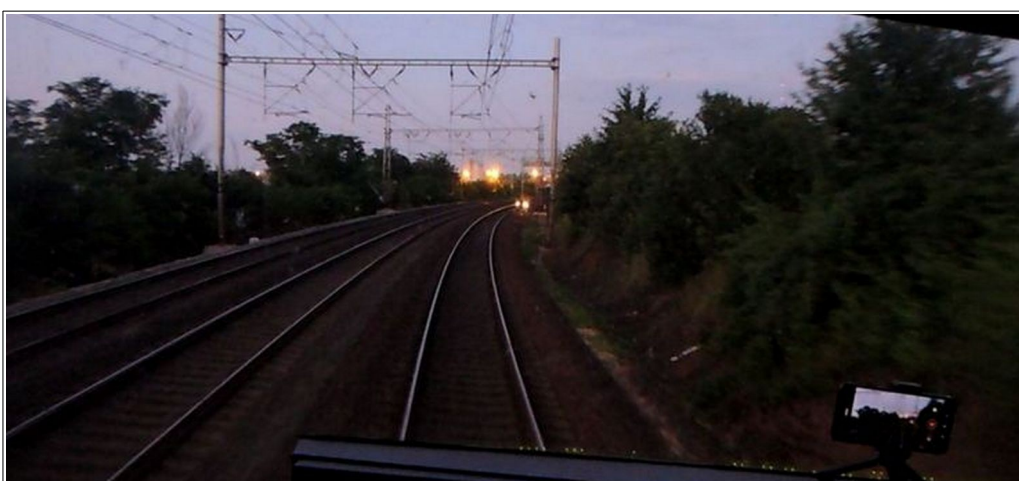
Obr. č. 17: Pohled ze stanoviště strojvedoucího na místo vzniku MU při ověření viditelnosti místa (konce vlaku Nex 60051) v úseku Úvaly – Český Brod ze dne 17. 7. 2020
Zdroj: DI
