Závěrečná zpráva o výsledcích šetření mimořádné události

Nedovolená jízda vlaku Os 7152 za úroveň cestového návěstidla Lc1 s návěstí zakazující jízdu a jeho vjetí do postavené vlakové cesty pro vjezd vlaku Os 7151 v železniční stanici Jablonné nad Orlicí

Accident and incident investigation report

Unauthorized movement of the regional passenger train No. 7152 behind the route signal device Lc1 and its entry into the train route for the entrance regional passenger train No. 7151 at Jablonné nad Orlicí station

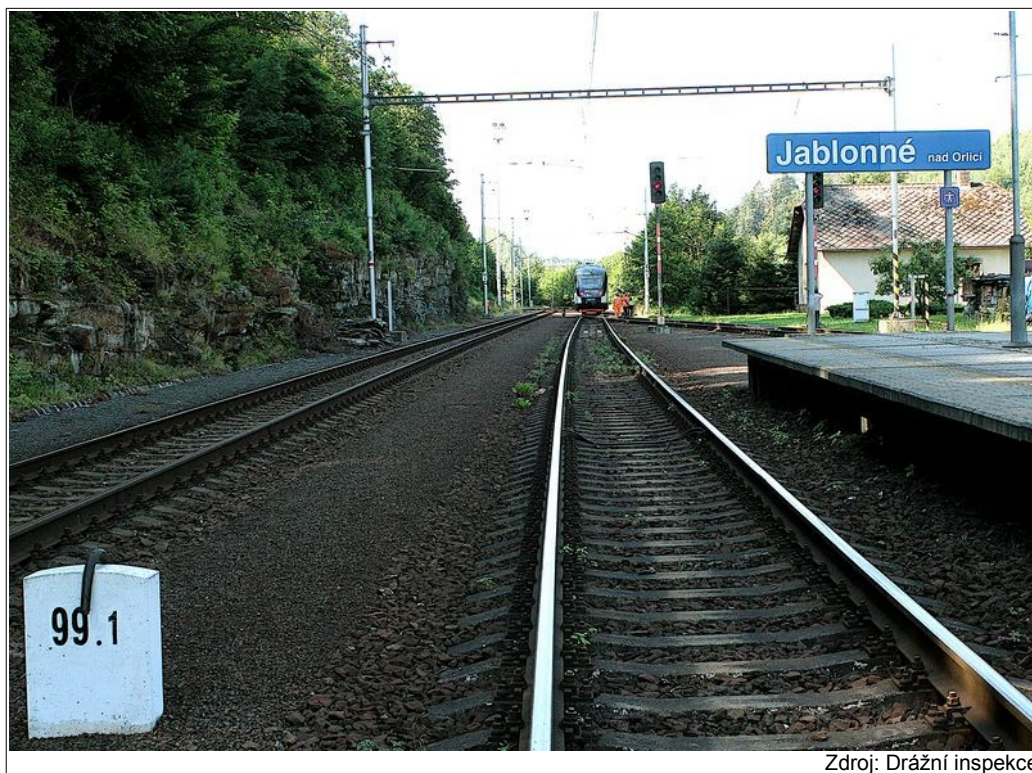
Popis události: nedovolená jízda vlaku Os 7152 za úroveň cestového návěstidla Lc1 s návěstí zakazující jízdu v železniční stanici Jablonné nad Orlicí a jeho vjetí do postavené vlakové cesty pro vjezd vlaku Os 7151.

- nerespektování návěsti „Stůj“ hlavního (cestového) návěstidla Lc1 železniční stanice Jablonné nad Orlicí strojvedoucím vlaku Os 7152.

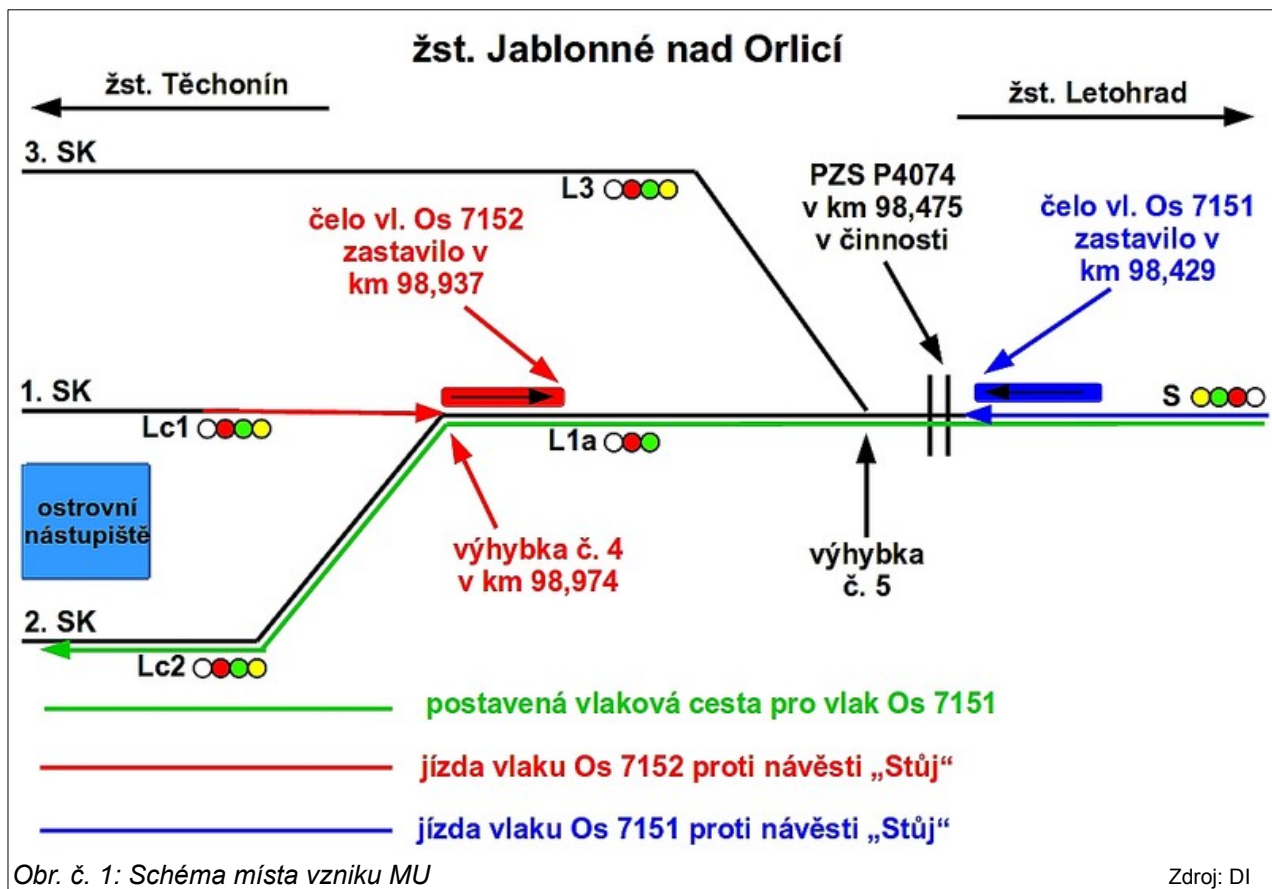
Projetím návěstidla Lc1 v poloze „Stůj“ zároveň došlo ke změně návěsti „Rychlost 40 km·h⁻¹ a očekávejte rychlost 40 km·h⁻¹“ vjezdového návěstidla S, které bylo v té době postaveno pro vjezd/odjezd vlaku Os 7151 od žst. Letohrad (tedy v opačném směru) na/z 2. SK, na návěst „Stůj“. Strojvedoucí tohoto vlaku sice na změnu návěsti okamžitě zareagoval použitím rychločinného brzdění, avšak před návěstidlem již zastavit nedokázal a zastavil čelem v km 98,429. Návěstidlo S projel o 11 m, před ním se ve vzdálenosti 46 m

nachází PZS P4074, který byl v té době v činnosti. Čela vlaků byla po jejich zastavení od sebe vzdálena 508 m.
