The Rail Safety Inspection Office

Závěrečná zpráva o výsledcích šetření mimořádné události

Accident and incident investigation report

Injury of the external worker by electric current from a contact line
at Křižanov station

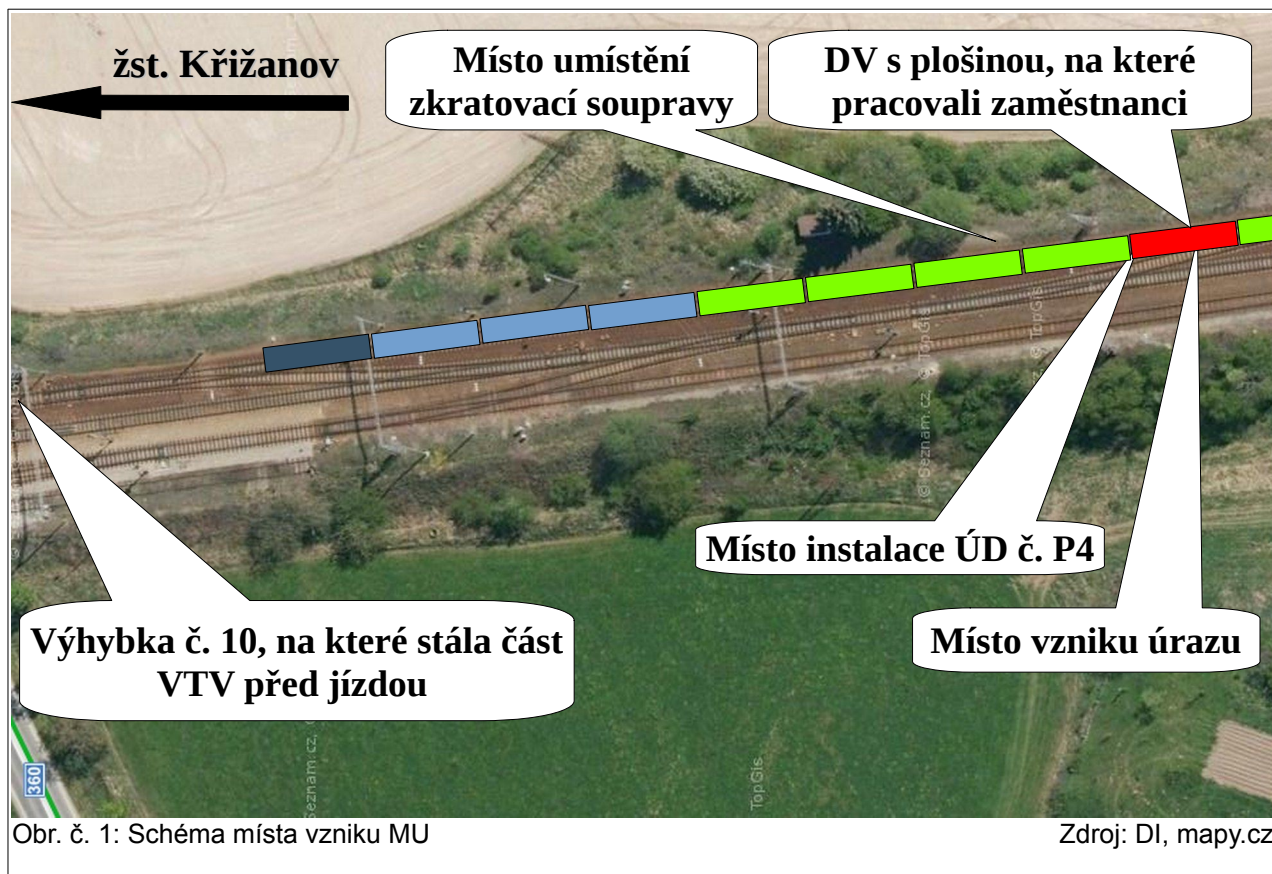
Obr. č. 1: Schéma místa vzniku MU

Místo: dráha železniční, kategorie celostátní, žst. Křižanov, zhlaví, prostor výhybky č. 2, km 61,175.

- na trolejovém drátu, cca ve vzdálenosti 5 m za ÚD č. P4, ve směru do záhlaví žst. Křižanov, byly zjištěny stopy po vzniku MU – zbytky oblečení poškozeného zaměstnance CPS.
