Accident and incident investigation report

Unauthorized movement of the freight train No. 52184 behind the main departure signal device S1, consequent collision with standing rolling stock and derailment at Jihlava station

Tuesday, 11th August 2020

č. j.: 6-2363/2020/DI

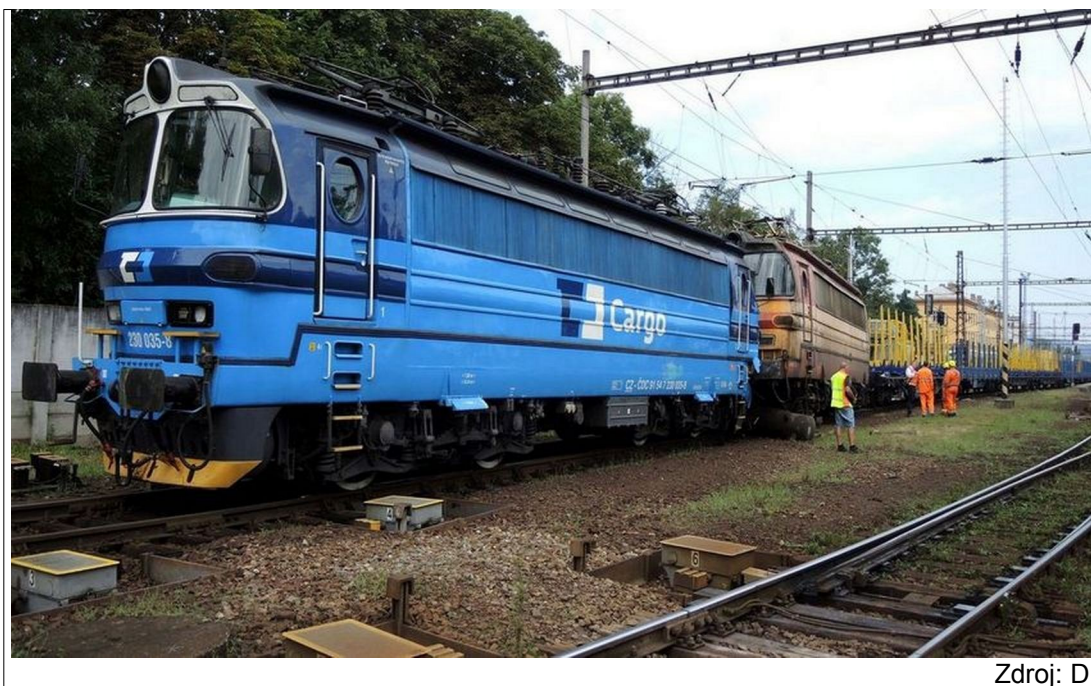
Popis události: nedovolená jízda vlaku Pn 52184 za hlavní (odjezdové) návěstidlo S1 s návěstí „Stůj“, srážka s odstaveným hnacím drážním vozidlem a vykolejení.

Dráha, místo: dráha železniční, kategorie celostátní, železniční stanice Jihlava, hlavní (odjezdové) návěstidlo S1, staniční kolej č. 1, km 198,675; místo srážky vlaku Pn 52184 s odstaveným hnacím drážním vozidlem s následným vykolejením bylo na staniční koleji č. 1a, v km 198,489.

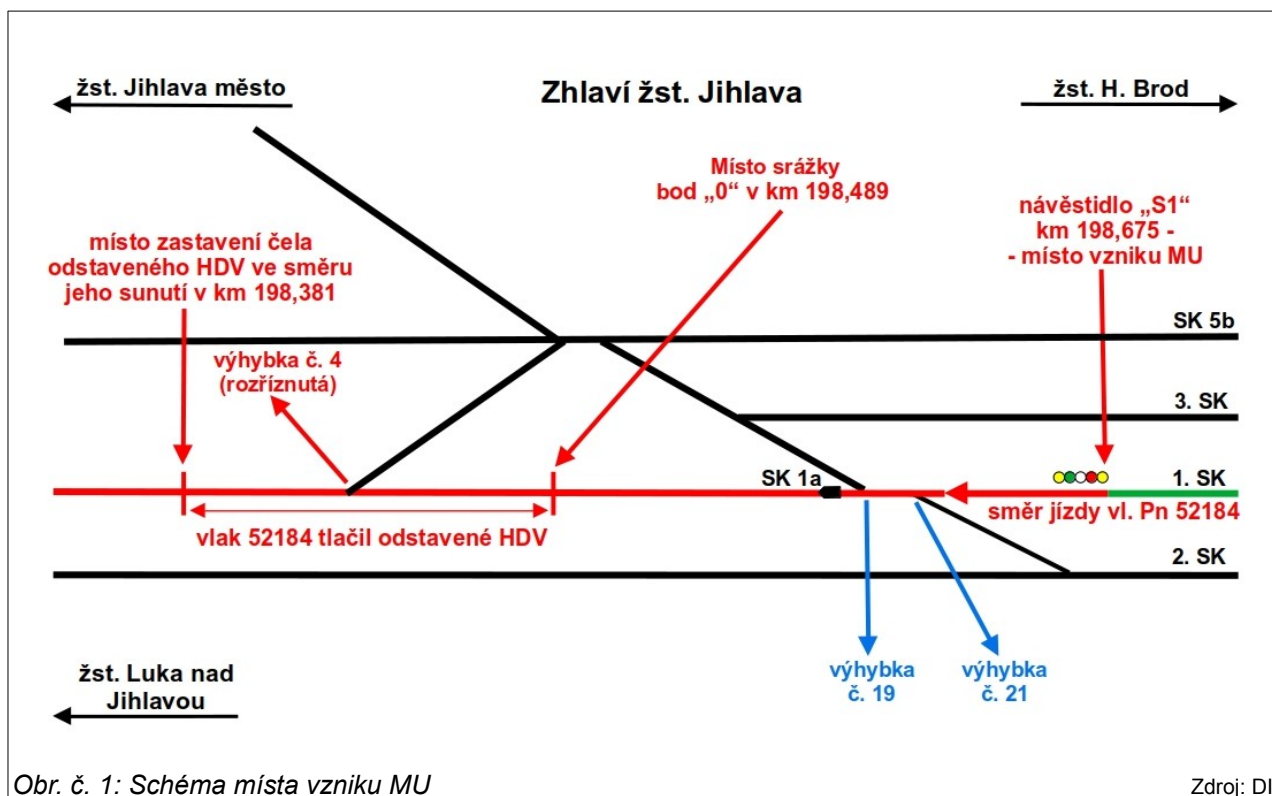
Ohledání místa vzniku MU bylo nejprve provedeno formou zdokumentování stavu soupravy vlaku od jeho konce a ve směru jeho jízdy, kolem návestidla S1 v km 198,675 do km 198,381, kde odstavené HDV, zaklíněné do HDV vlaku, v úrovni začátku výhybky č. 4 po srážce zastavilo nepoškozeným čelem. Poté došlo k ohledání DK a SZZ žst. Jihlava. V žst. se nenacházel kamerový systém, který by dokumentoval jízdy vlaků. Z důvodu zabránění možné manipulace následně DI zapečetila elektronický rychloměr HDV vlaku, dveře do strojovny a vstupní dveře na HDV.

- v době ohledání byla temena kolejnic suchá a neznečištěná;
- v důsledku vykojení došlo k poškození železničního svršku – SK č. 1a a výh. č. 4.
