The Rail Safety Inspection Office

Srážka vlaku Os 11542 s pracovním strojem s následným zachycením
obsluhujícího zaměstnance externí společnosti mezi železničními stanicemi Brno-
Horní Heršpice a Střelice

Accident and incident investigation report

Collision of the regional passenger train No. 11542 with a working machine with
consequent collision with an external worker between
Brno-Horní Heršpice and Střelice stations

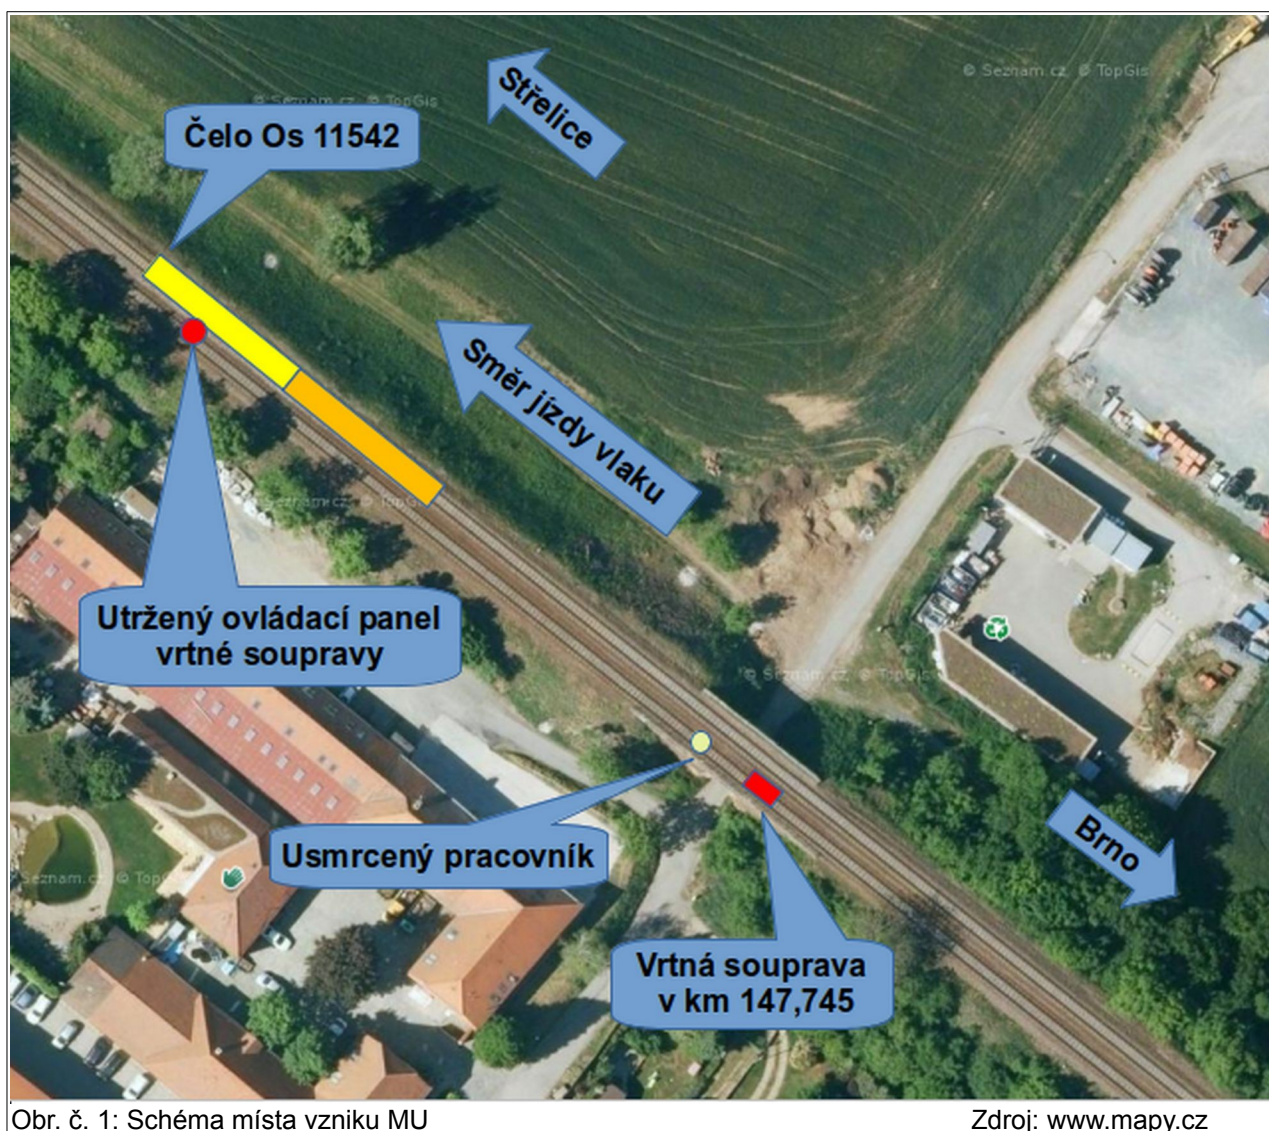
- v místě vzniku MU probíhaly stavební práce v souvislosti s modernizací a elektrifikací tratě Brno-Horní Heršpice – Střelice – Zastávka u Brna;
- 1. TK byla snesena, železniční spodek byl snesen až na zemní pláň;
- na mostě v km 147,745 měly probíhat vrtné práce v souvislosti s výstavbou kotveného záporového pažení mezi TK;
- v místě vzniku MU v km 147,745 se nacházela v prostoru vyloučené 1. TK pásová vrtná souprava HÜTTE HBR 605-3 (dále také vrtná souprava), která nezasahovala do průjezdného průřezu 2. TK;
- měřením bylo zjištěno, že okraje pásů vrtné soupravy (pod úrovní náspu 2. TK) se nacházejí 1,47 m od osy provozované 2. TK;
- na vrtné soupravě na levé straně byly stopy a pozůstatky po utrženém výklopném ovládacím panelu;

- usmrčený obsluhující zaměstnanec CPS se nacházel 10 m za vrtnou soupravou v prostoru vyloučené 1. TK ve směru jízdy vlaku Os 11542 (směr Střelice).
