The Rail Safety Inspection Office

Accident and incident investigation report

Collision of the regional passenger train No. 1716 with the external worker in the
open line track between Balkova Lhota and Božejovice stations

č. j.: 6-2586/2020/DI

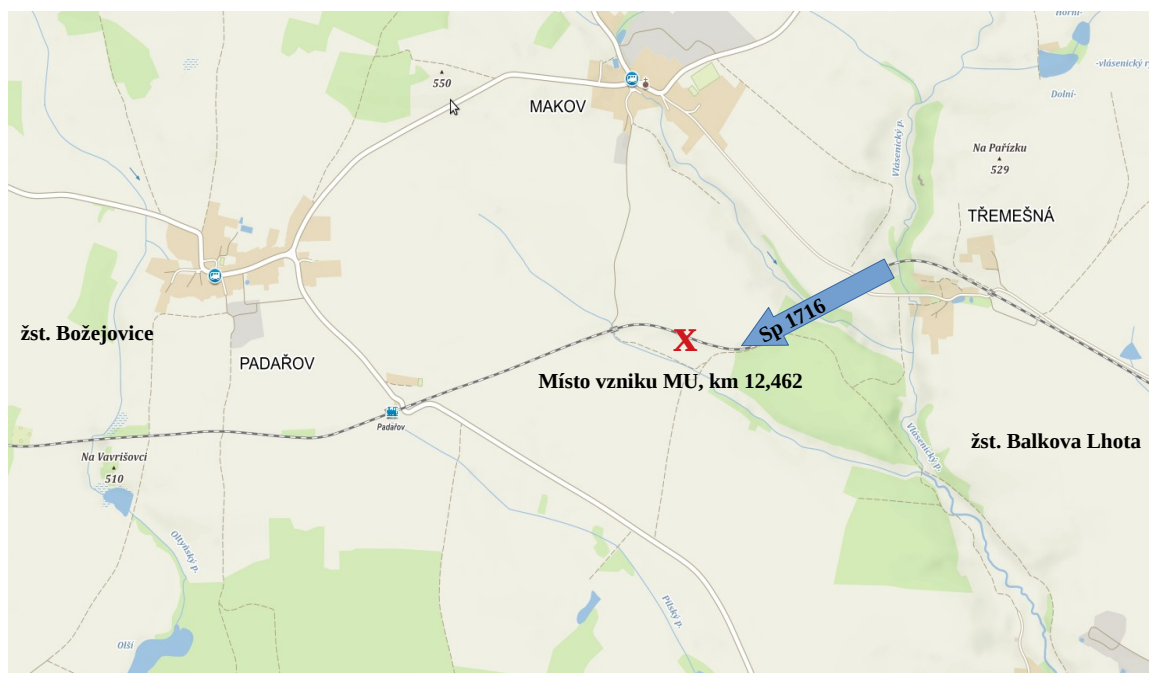
Obr. č. 1: Schéma místa vzniku MU

Železniční stanice Balkova Lhota a Božejovice leží na dráze železniční, regionální, Tábor – Písek, jednokolejné neelektrifikované trati. Trať je v místě MU vedena na náspu nad okolním terénem v přímém směru za pravostranným obloukem, okolí trati nebylo porostlé křovinami ani stromy. V místě MU prováděl zaměstnanec CPS nepovolené práce na traťovém svršku.
