## **Závěrečná zpráva o výsledcích šetření mimořádné události**

Střetnutí vlaku Os 11414 s osobním automobilem na železničním přejezdu P3949  
mezi železničními stanicemi Moravské Bránice a Ivančice

## **Accident and incident investigation report**

Collision of the regional passenger train No. 11414 with a car at the level crossing  
No. P3949 between Moravské Bránice and Ivančice stations

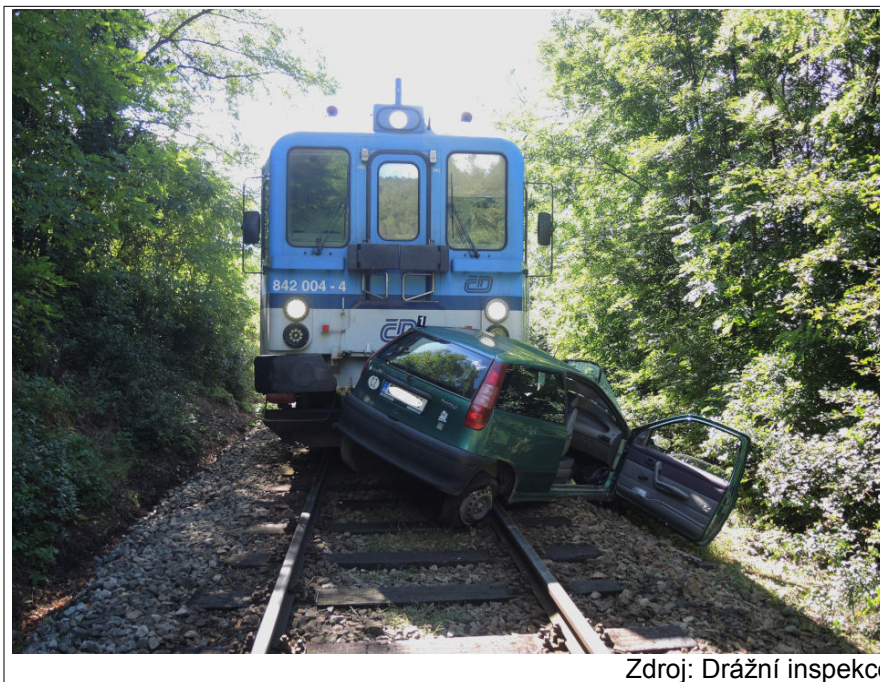
Popis události: střetnutí vlaku Os 11414 s osobním automobilem na železničním přejezdu.

Dráha, místo: dráha železniční, kategorie regionální, Moravské Bránice – Oslavany, mezi železničními stanicemi Moravské Bránice a Ivančice, železniční přejezd P3949 v km 3,127.

Následky: 1 osoba usmrcena;  
celková škoda 68 936 Kč.
