The Rail Safety Inspection Office

Accident and incident investigation report

Collision of the regional passenger train No. 17544 with the oncoming service train
No. 55025 at Kdyně station

č. j.: 6-2688/2020/DI

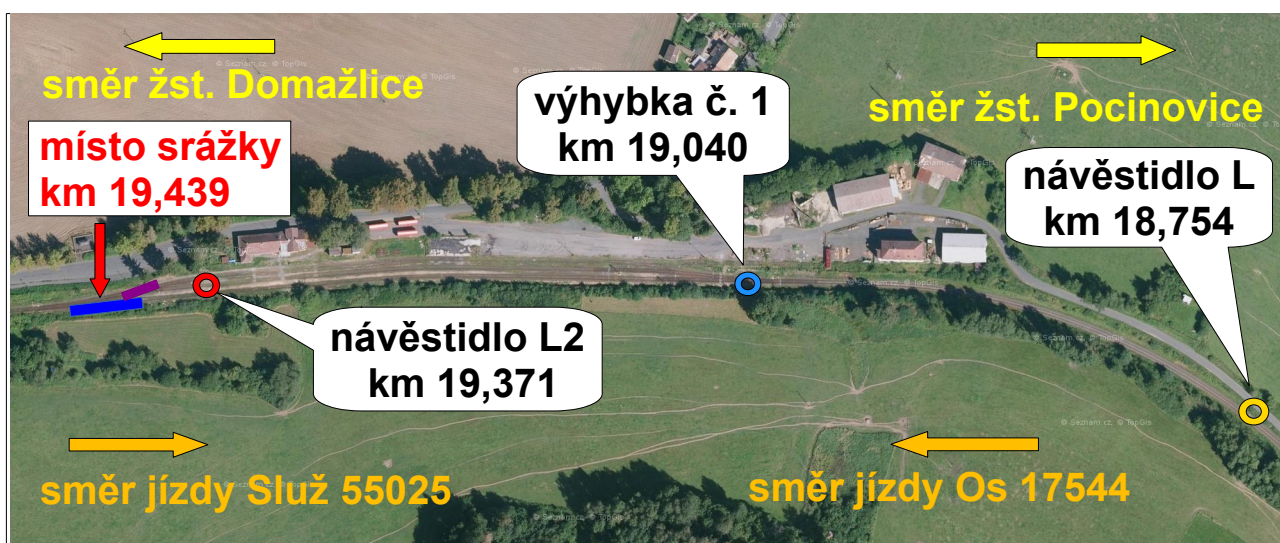
Obr. č. 1: Schéma místa vzniku MU v žst. Kdyně

Železniční stanice Kdyně leží na železniční dráze regionální Janovice nad Úhlavou – Domažlice v km 19,317 jednokolejné trati Janovice nad Úhlavou – Domažlice. V přilehlých mezistaničních úsecích Kdyně – Pocinovice a Kdyně – Domažlice je trať jednokolejná. SK č. 2 žst. Kdyně je vymezena polohou odjezdových návěstidel S2 v km 19,132 a L2 v km 19,371 a dle dokumentace provozovatele dráhy činí její délka 239 m. Místo srážky vlaku Os 17544 s vlakem Služ 55025 se nacházelo na domažlickém zhlaví žst. Kdyně, v srdcovkové části výhybky č. 5, v km 19,439.
