The Rail Safety Inspection Office

Accident and incident investigation report

Derailment of the locomotive of the shunting operation at Kolín station

Friday, 6th November 2020

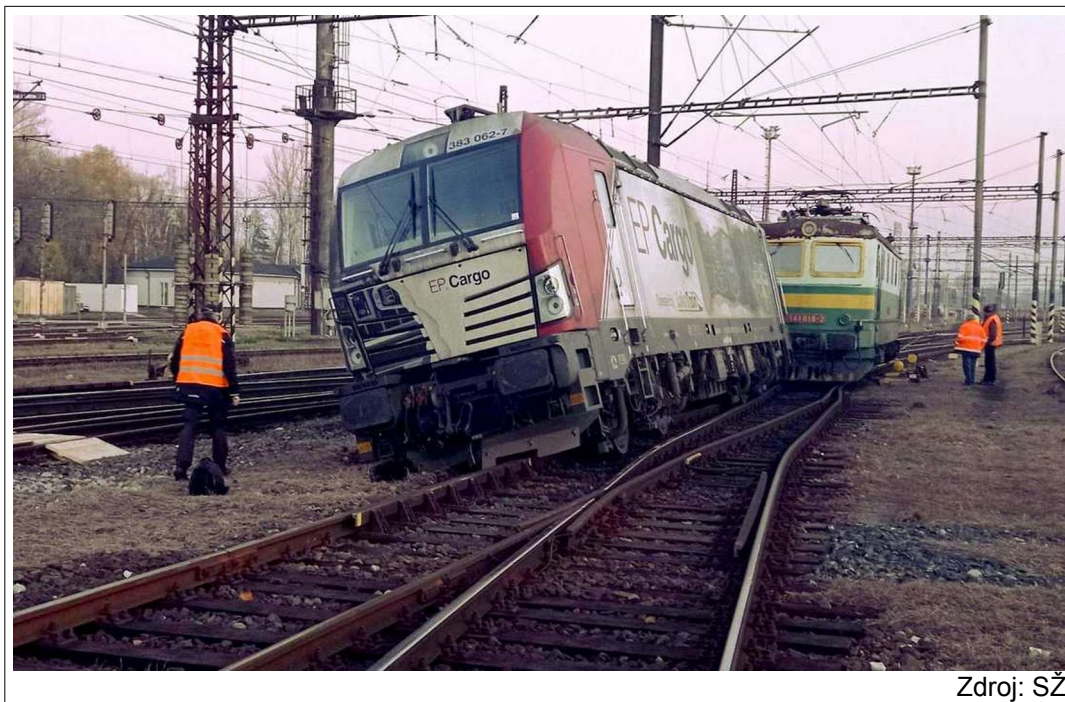
Popis události: vykolejení HDV sunutého posunového dílu.

Dráha, místo: dráha železniční, kategorie celostátní Kolín – Praha-Libeň, železniční stanice Kolín, obvod osobní nádraží, výhybka č. 106, km 347,329.

- překročení mezních provozních odchylek rozchodu koleje a změny rozchodu koleje ve výměnové části výhybky č. 106 následkem nedostatečné držebnosti upevňovadel na vyžilých dřevěných pražcích z důvodu nepřijetí odpovídajících opatření k zajištění bezpečného provozování dráhy a drážní dopravy.

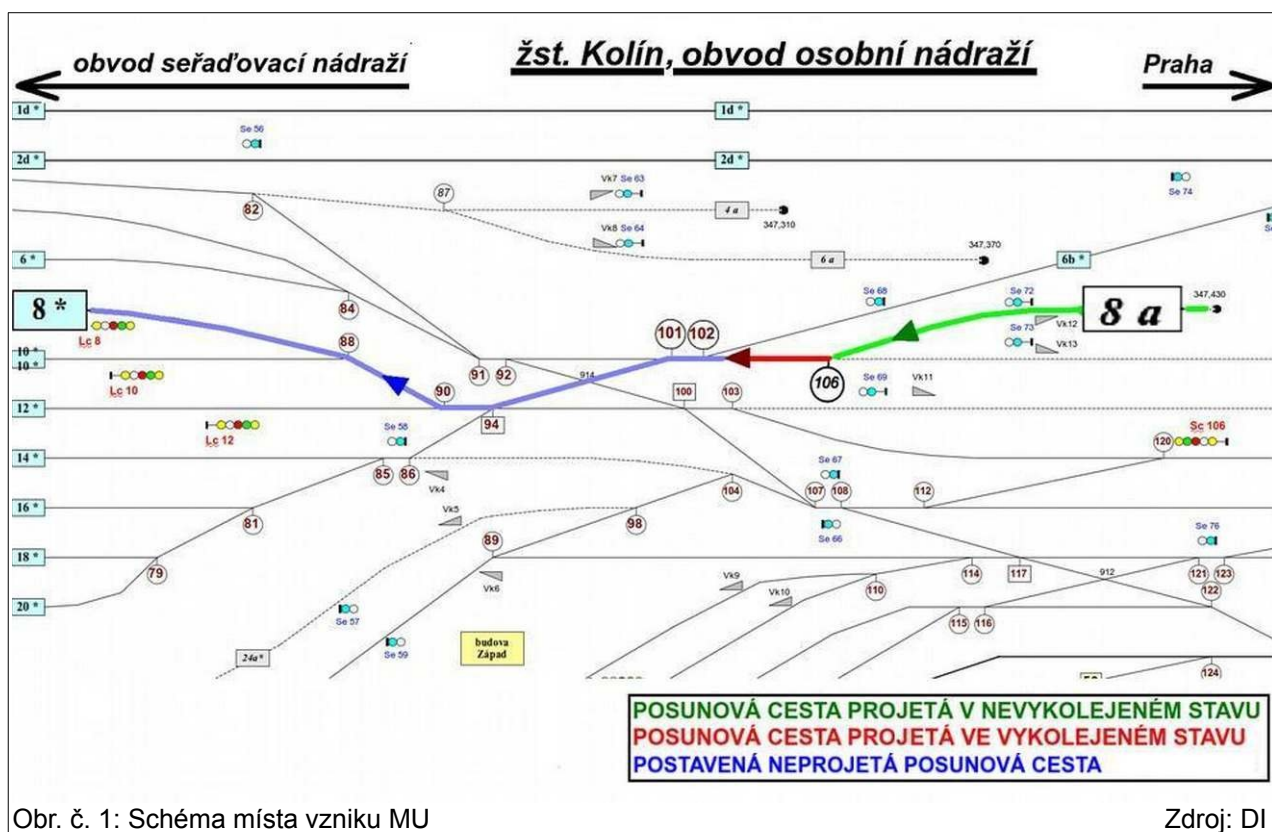
Železniční stanice Kolín, obvod osobní nádraží, leží na dráze železniční, kategorie celostátní, Kolín – Praha-Libeň. Místo MU se nacházelo na zhlaví mezi obvodem osobního nádraží a seřaďovacího nádraží, na výhybce č. 106, která v přímé větvi pokračovala kusou kolejí č. 10b a ve vedlejší větvi pak kusou kolejí č. 8a. Bod „0“ byl na výměňové části výhybky č. 106 v km 347,329.
