Drážní inspekce
The Rail Safety Inspection Office

Zpráva o výsledcích šetření příčin a okolností vzniku mimořádné události

Střetnutí vlaku EC 30276 s nákladním automobilem na železničním
přejezdu v km 2,067 mezi zastávkou Hodonín-zastávka a železniční
stanicí Hodonín na trati Hodonín – Holíč nad Moravou

Investigation Report of Railway Accident

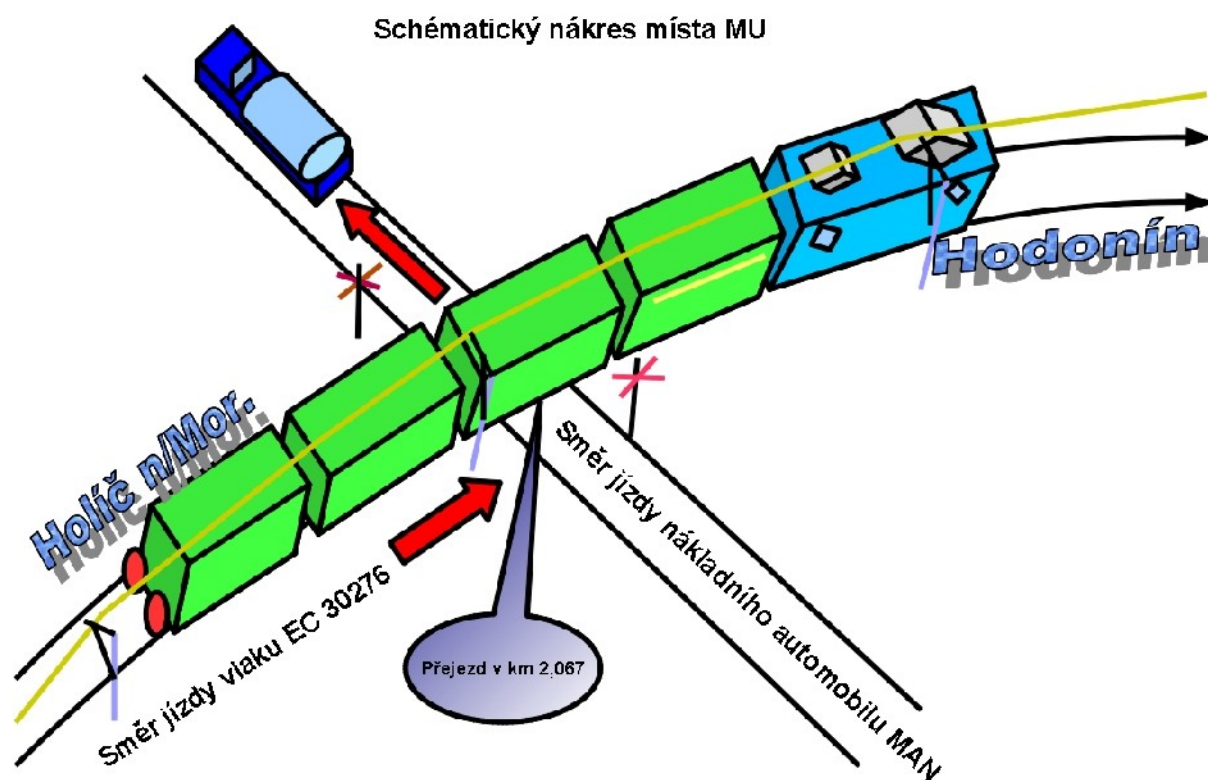
Střetnutí vlaku se již pro velmi krátkou vzdálenost nedalo zabránit a došlo k němu v rychlosti vlaku 39 km/hod. Čelo HDV narazilo do zadní části levého boku silničního vozidla ve vzdálenosti 7 m od čela silničního motorového vozidla, které pokračovalo dále v jízdě a zastavilo ve vzdálenosti 52 m za ŽP. Čelo vlaku EC 30276 zastavilo v km 2,002, to je 65 m za ŽP.
