The Rail Safety Inspection Office

Zpráva o výsledcích šetření příčin a okolností vzniku mimořádné události

Investigation Report of Railway Accident

Collision of shunting operation with another shunting operation standing on connection track No. 90 in front of the signal device Se 239 with stop signal at Česká Třebová station

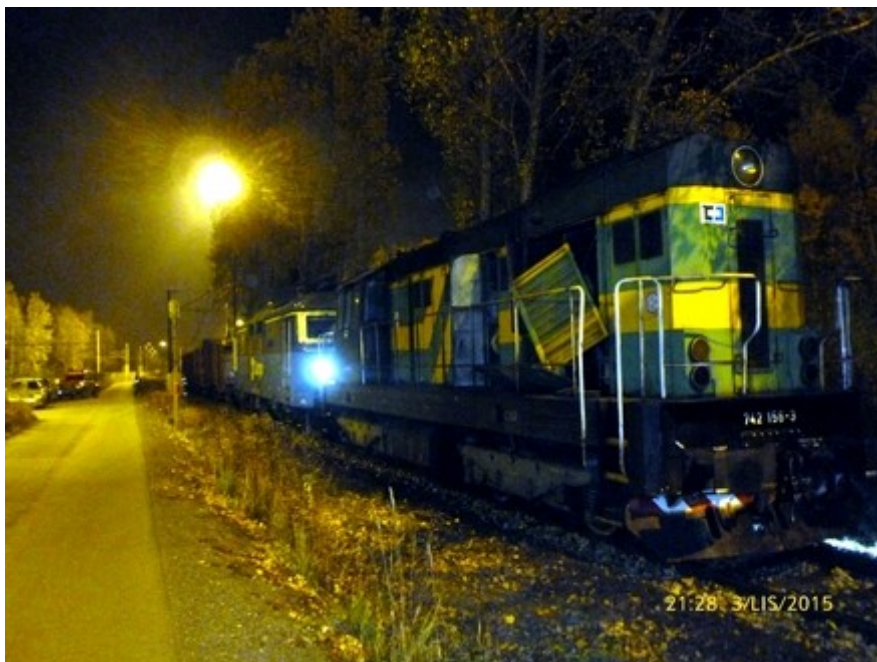
Popis události: prudké najetí taženého posunového dílu na konec posunového dílu 2. zálohy, stojícího na Jižní spojovací koleji č. 90 před návěstidlem Se 239 v poloze „Posun zakázán“, s následným vykolejením posledních dvou tažených drážních vozidel stojícího posunového dílu 2. zálohy.

Dráha, místo: dráha železniční, celostátní, Jižní spojovací kolej č. 90, km 0,865, železniční stanice Česká Třebová, trať 501C Česká Třebová vjezdová skupina – Odb. Parník. Místo srážky se nacházelo před návěstidlem Lc 403.
