The Rail Safety Inspection Office

## **Zpráva o výsledcích šetření příčin a okolností vzniku mimořádné události**

### **Investigation Report of Railway Accident**

Damage of overhead contact line and locomotive of freight train  
No. 66287 at Ústí nad Orlicí station

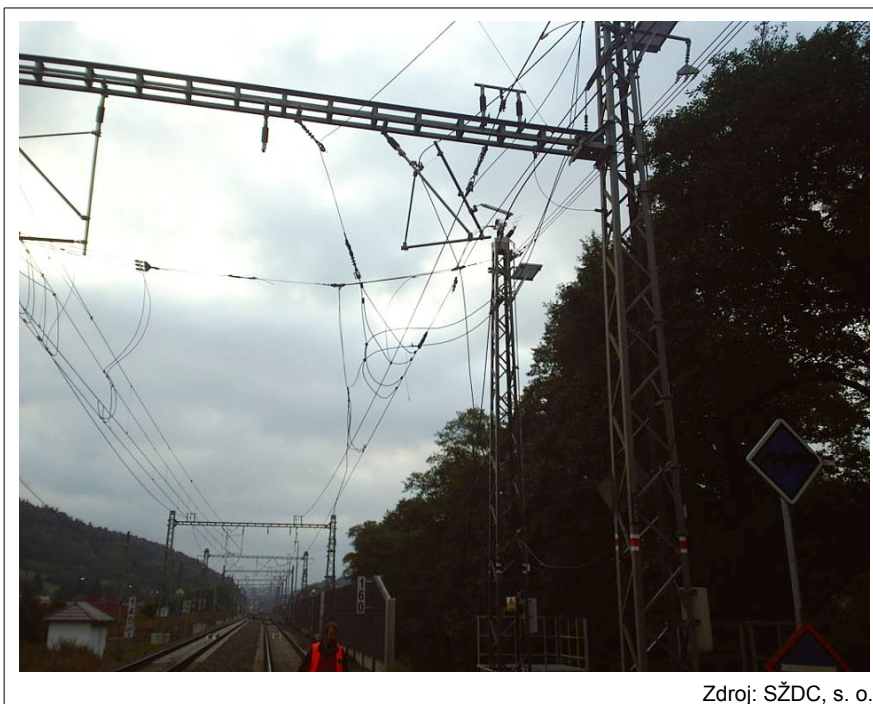
- Skupina události: ohrožení.
- Vznik události: 12. 9. 2015, 3.27 h.
- Popis události: poškození trakčního vedení a postrkového hnacího drážního vozidla vlaku Pn 66287 v průběhu jízdy místem dělení trakčního vedení.
- Dráha, místo: dráha železniční, celostátní, železniční stanice Ústí nad Orlicí, záhlaví 1. staniční koleje, km 257,800.
- Zúčastnění: Správa železniční dopravní cesty, státní organizace (provozovatel dráhy);  
ČD Cargo, a. s. (dopravce vlaku Pn 66287).
- Následky: bez zranění;  
celková škoda 393 557 Kč.
- Bezprostřední příčiny:
- jízda elektrického hnacího drážního vozidla v čele vlaku Pn 66287 místem dělení traťové části trakčního vedení a staniční části trakčního vedení bez nařízeného stažení sběrače.
