The Rail Safety Inspection Office

Vykolejení dvou tažených drážních vozidel řazených na konci vlaku R 975 při vjezdu do železniční stanice Tišnov

Accident and incident investigation report

Derailment of two rolling stocks of the long distance passenger train No. 975 when entering to Tišnov station

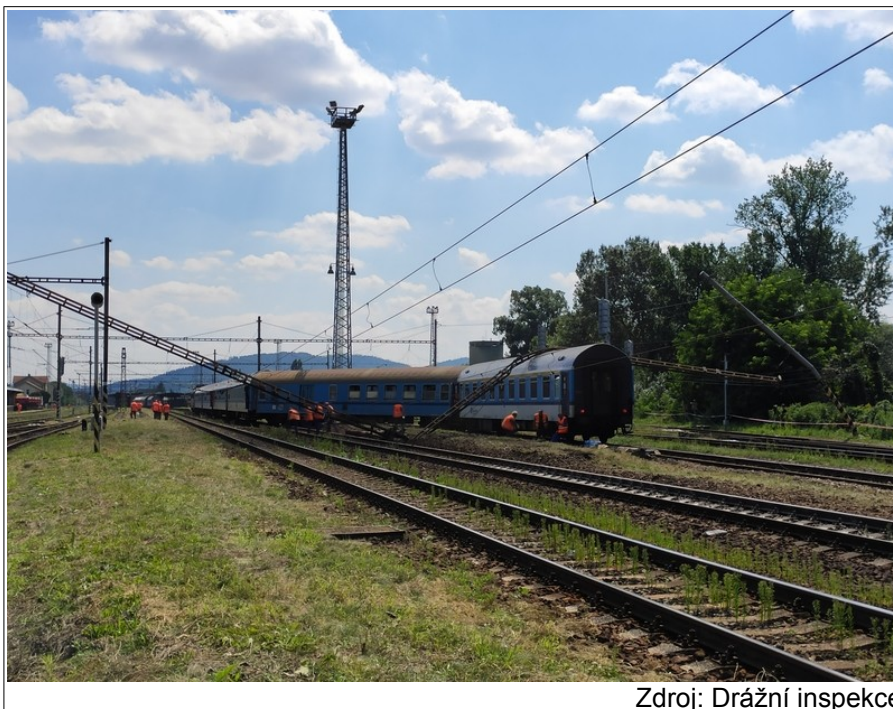
Popis události: vykolejení dvou tažených drážních vozidel řazených na konci vlaku R 975 při vjezdu do železniční stanice Tišnov.

Dráha, místo: dráha železniční, kategorie celostátní, Brno-Židenice – Havlíčkův Brod, železniční stanice Tišnov, výhybka č. 33, km 30,515.
