Rapport d'Enquête de Sécurité

DERAILLEMENT D'UN TRAIN DE MARCHANDISES HEVER - 19 FEVRIER 2013

Version initiale : 05/2014
Version 1 : 09/2014

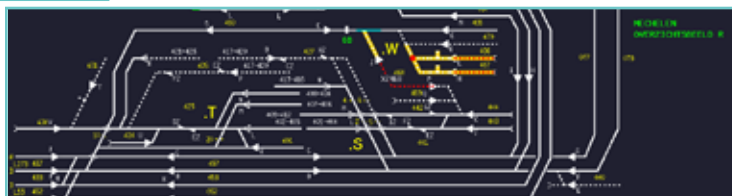
16:40: itinéraire pas encore tracé vers le faisceau de Muizen

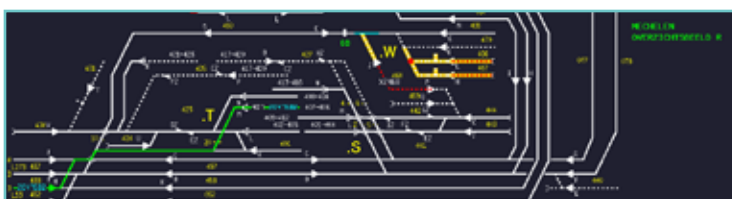
16:42: itinéraire tracé pour assurer la déviation vers le faisceau de Muizen

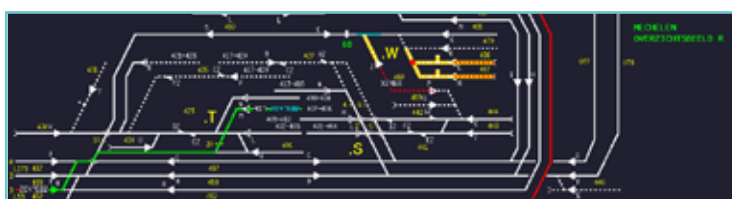
16:51: le circuit de la voie contiguë est perturbé – début du dérèglement

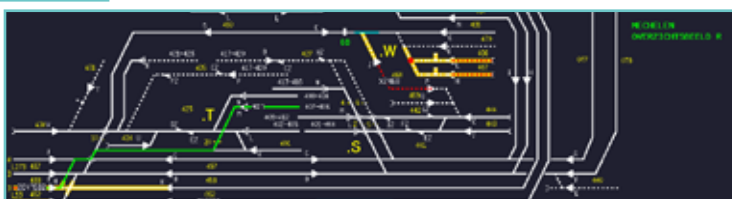
16:52: tous les circuits de voie sont perturbés à la suite du dérèglement

Par ailleurs, il apparaît que les circuits de voie de la voie A contiguë de la ligne 53 ont été perturbés moins d'une minute avant les circuits de voie de la voie B empruntée. Les circuits de voies perturbés ont eu pour effet de mettre automatiquement les signaux au rouge, de sorte que le trafic soit interrompu.

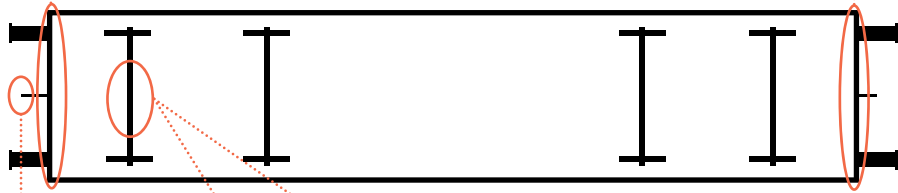
Dégâts constatés à l'avant du wagon 15Direction du wagon 15
←

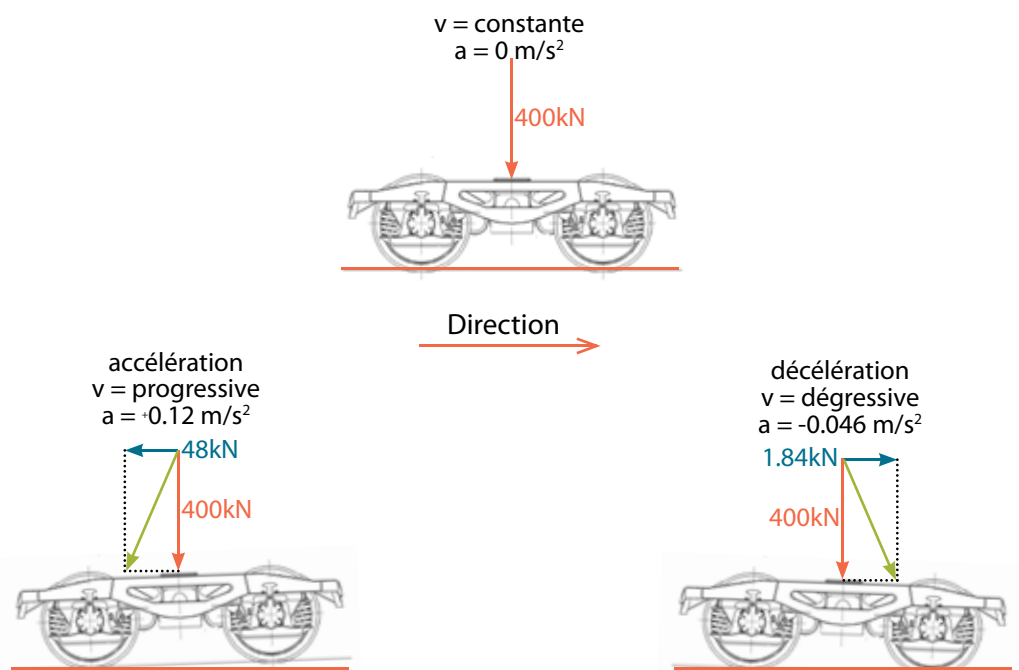
- en cas d'une décélération, les roues poussées vers l'intérieur de la voie perdent le contact avec le rail et risquent de heurter des éléments de l'infrastructure.

C'est ainsi que lorsque le ralentissement et la compression des pièces entre les rails coïncident avec le franchissement d'un croisement, il s'ensuit un blocage du bogie et du wagon. Le déraillement et l'expulsion des essieux montés de sous le wagon 14 en sont la conséquence.

Illustration des conséquences sur un bogie d'une accélération, d'une circulation à vitesse constante et d'un ralentissement
