Rapport d'Enquête de Sécurité

DERAILLEMENT D'UN TRAIN DE MARCHANDISES HEVER - 19 FEVRIER 2013

Version initiale : 05/2014
Version 1 : 09/2014

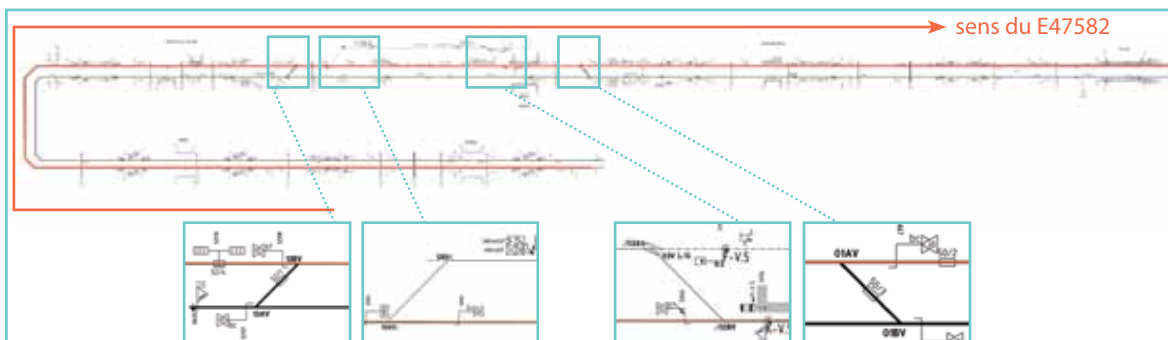
Illustration 8: Trajet du train E47582 depuis l'embranchement du Dijlebrug jusque Hever

Après les premiers impacts, le train de marchandises a encore roulé plus de 17 kilomètres et franchi sur son parcours sept aiguillages, dont six en voie directe et un de changement de voie – au Y du Dijlebrug –, ainsi que 19 passages à niveau (voir illustration 5) avant de dérailler à hauteur du Y de Hever. Le dernier aiguillage franchi - 01AV en position droite (voie directe) – se trouve juste après la gare de Haacht, en aval du passage à niveau 18, c'est-à-dire ± 6 kilomètres avant l'emplacement du déraillement à Hever.

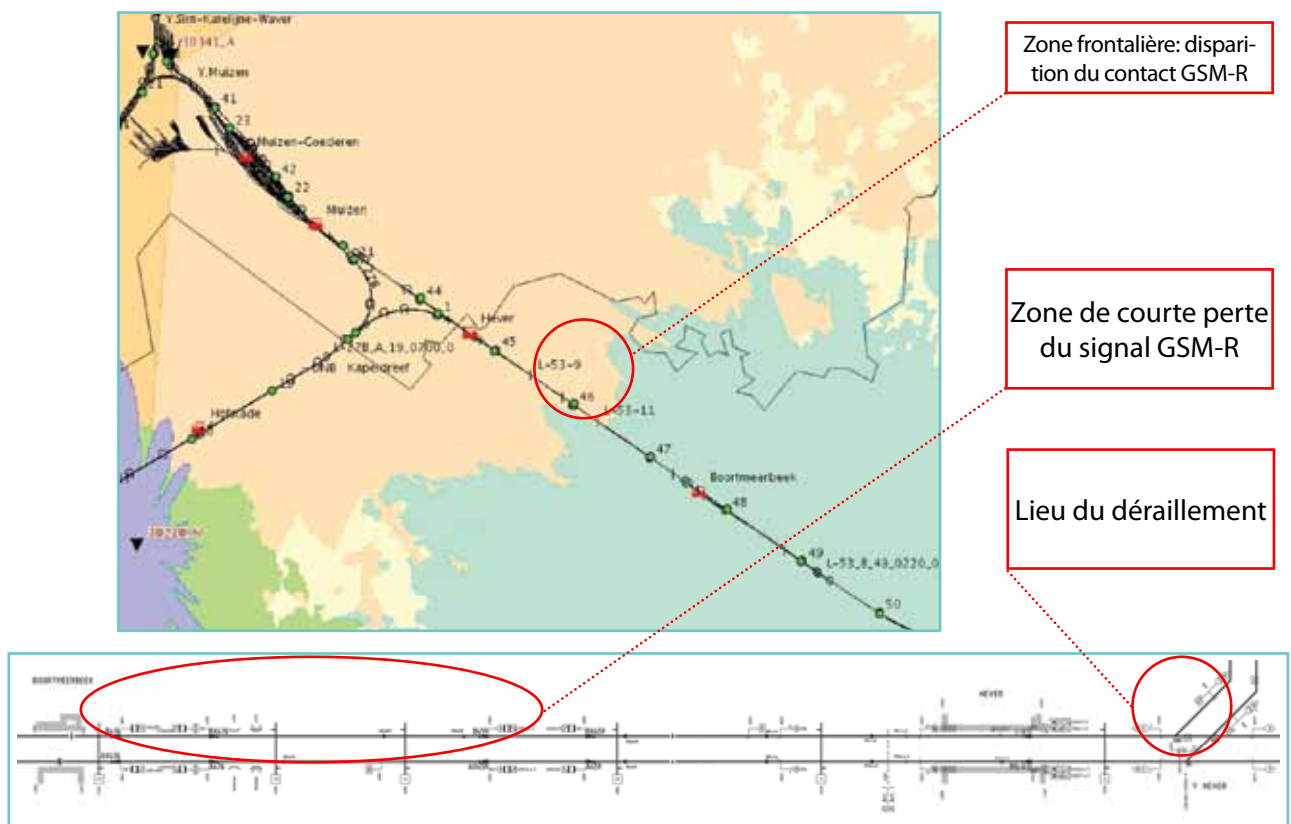
Illustration 15: possible interaction entre le réseau GSM-R et le réseau GSM public

Suites aux mesures effectuées par ICTRA sur le site à Boortmeerbeek, il semble que la couverture réponde aux exigences de EIRENE SRS V 15.3.0 point 3.2 « couverture ». Le niveau du signal du GSM-R est faible à cet endroit probablement dû à un niveau de signal élevé du réseau GSM public¹⁸, Un mât de GSM public est situé juste à côté de la gare de Boortmeerbeek, à moins de 150m de la ligne 53.

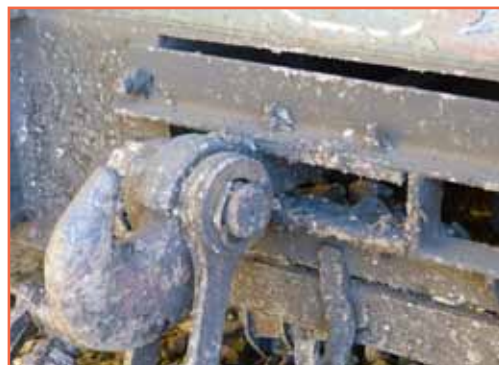
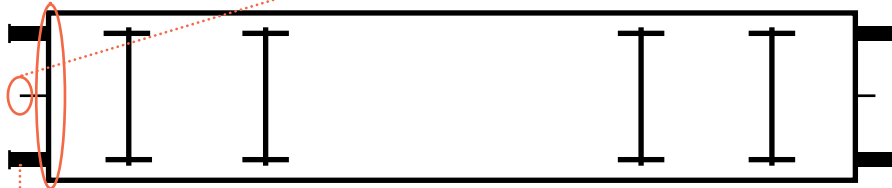
Comportement d'un bogie présentant un essieu brisé

On peut déduire des constatations décrites au point 3.4.1.1 que l'essieu antérieur du wagon 14 devait déjà être brisé au moment de son passage sur la bifurcation de Holsbeek. La raison pour laquelle le train de marchandises n'a pas déraillé à cet endroit résulterait du comportement de l'essieu brisé par rapport aux voies ainsi que des paramètres que sont les vitesses, accélérations et le ralentissement.

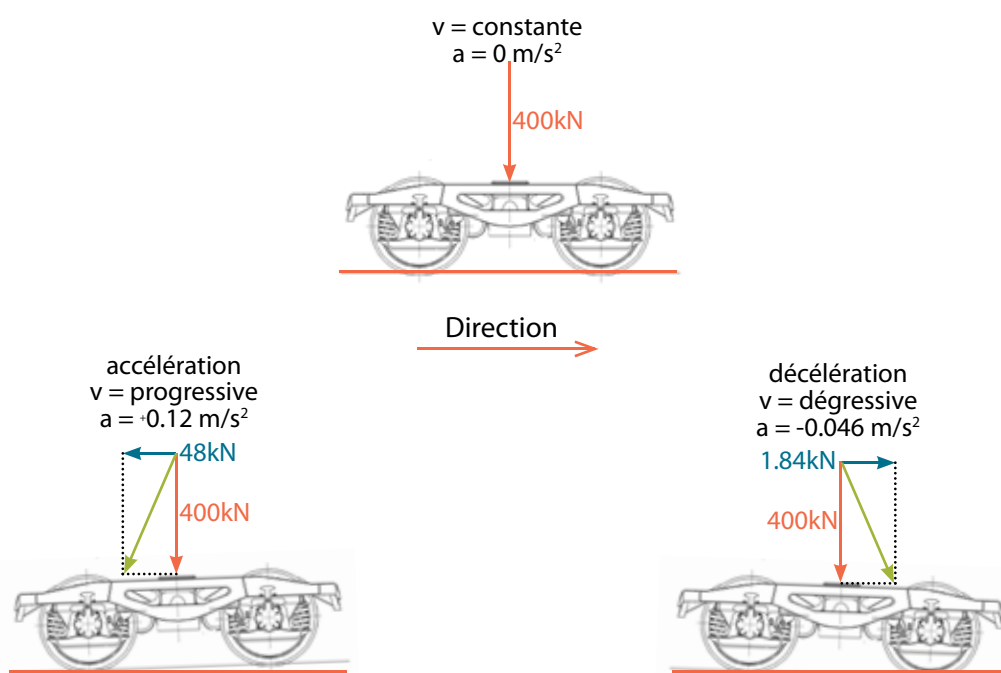
C'est ainsi que lorsque le ralentissement et la compression des pièces entre les rails coïncident avec le franchissement d'un croisement, il s'ensuit un blocage du bogie et du wagon. Le déraillement et l'expulsion des essieux montés de sous le wagon 14 en sont la conséquence.

Illustration des conséquences sur un bogie d'une accélération, d'une circulation à vitesse constante et d'un ralentissement
