# Rapport d'Enquête de Sécurité

## DERAILLEMENT D'UN TRAIN DE MARCHANDISES HEVER - 19 FEVRIER 2013

Version initiale : 05/2014  
Version 1 : 09/2014

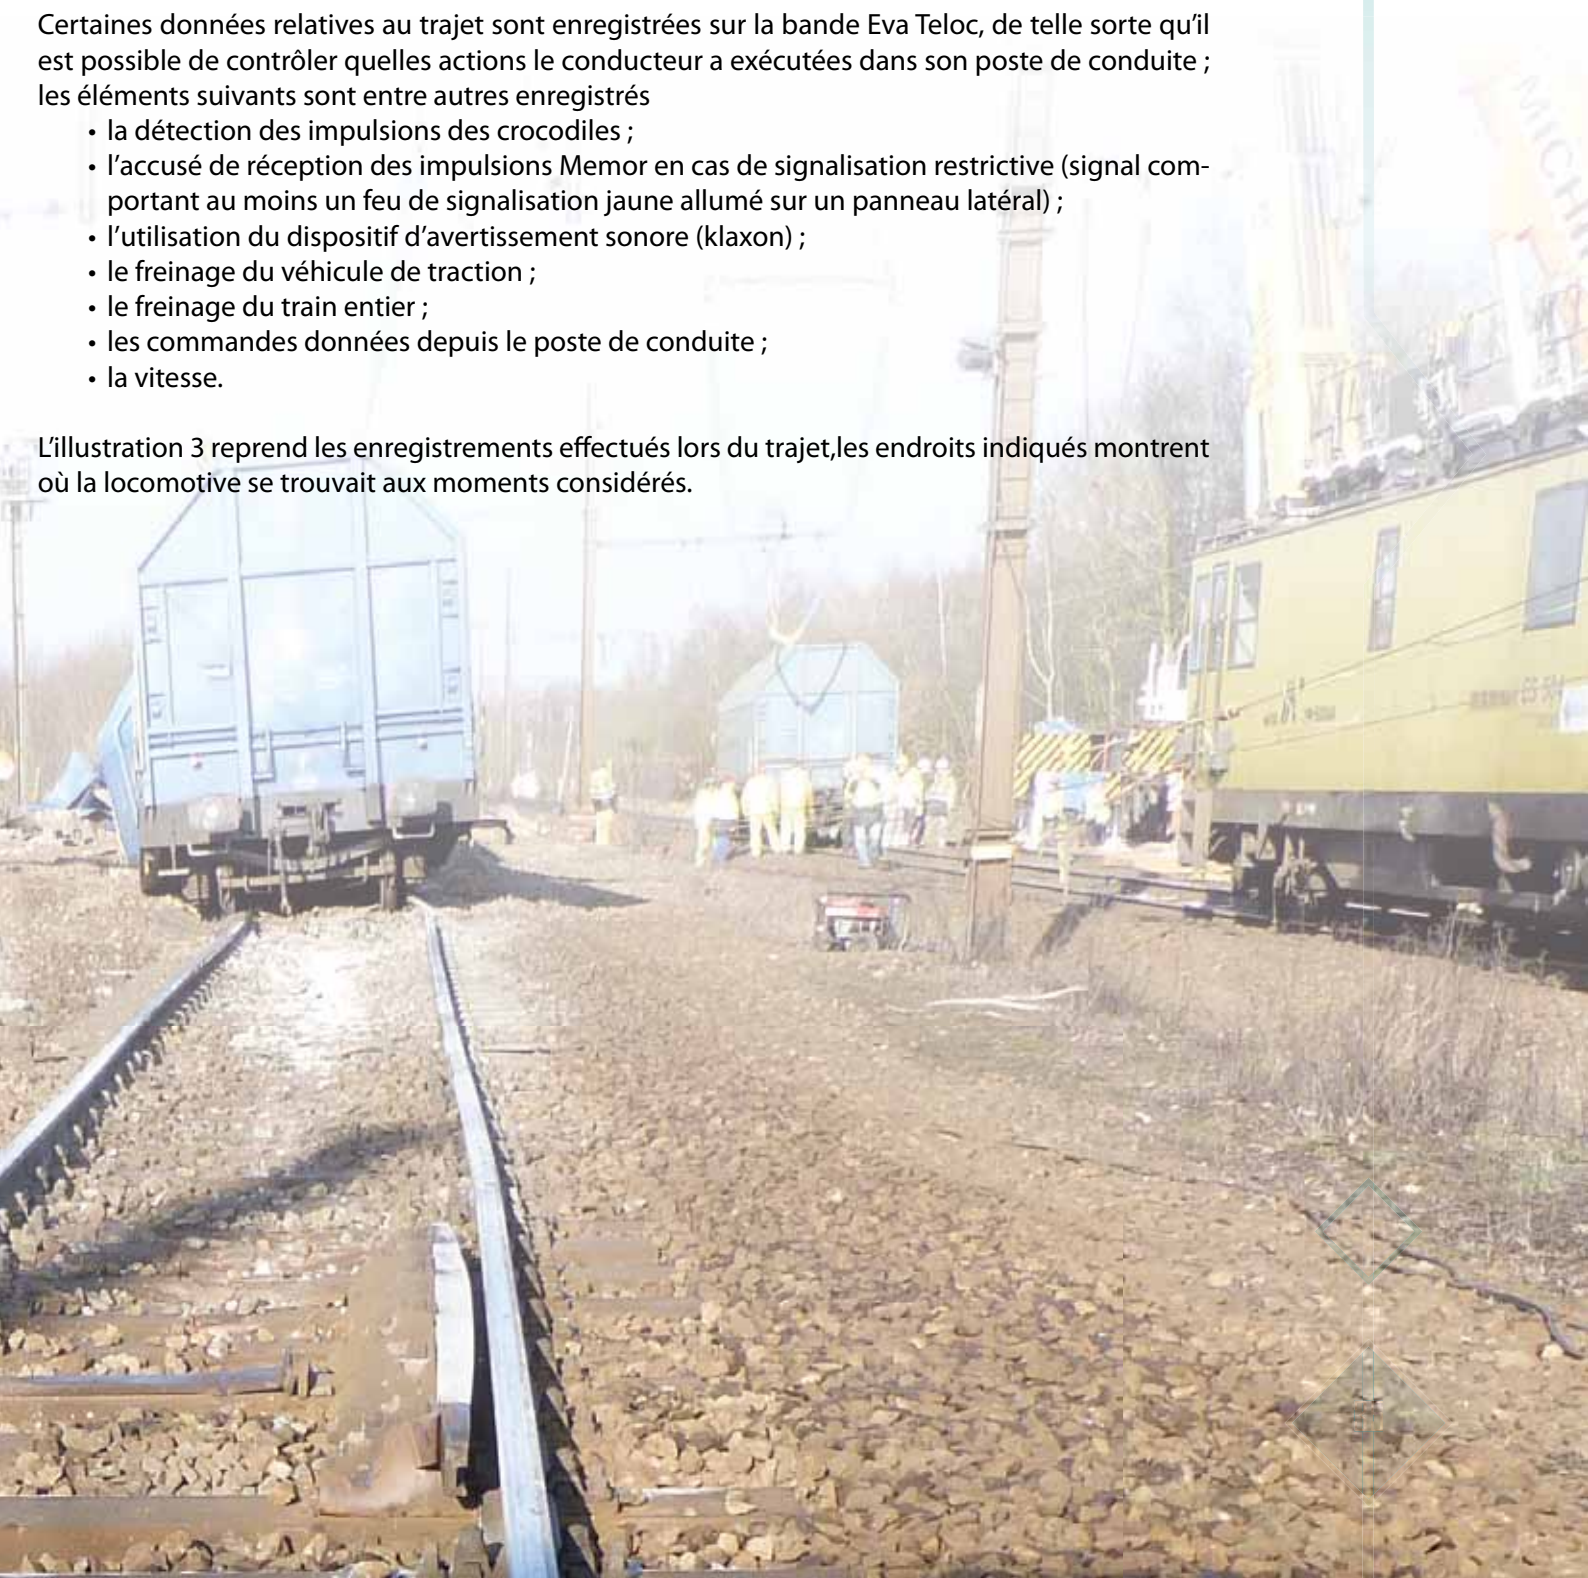
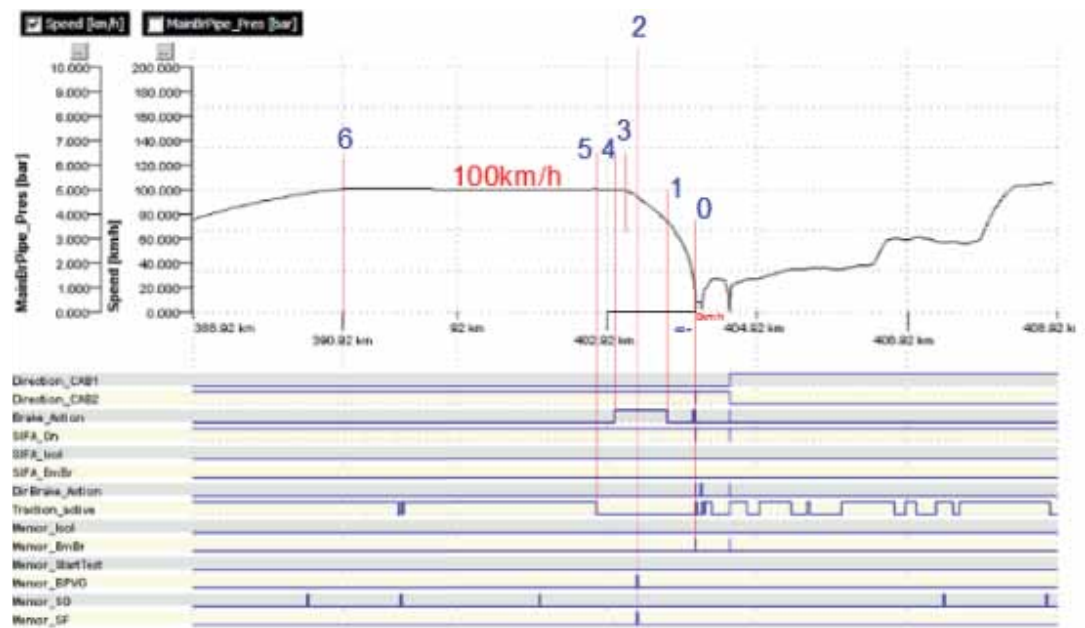
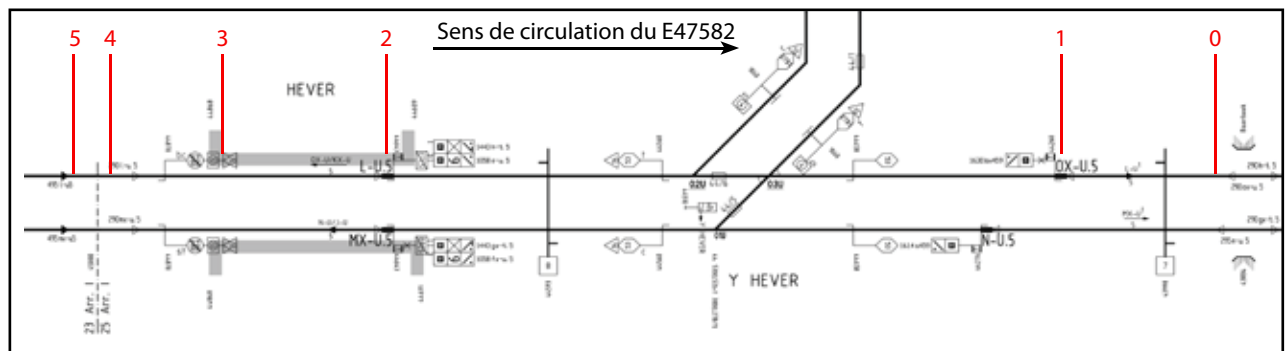
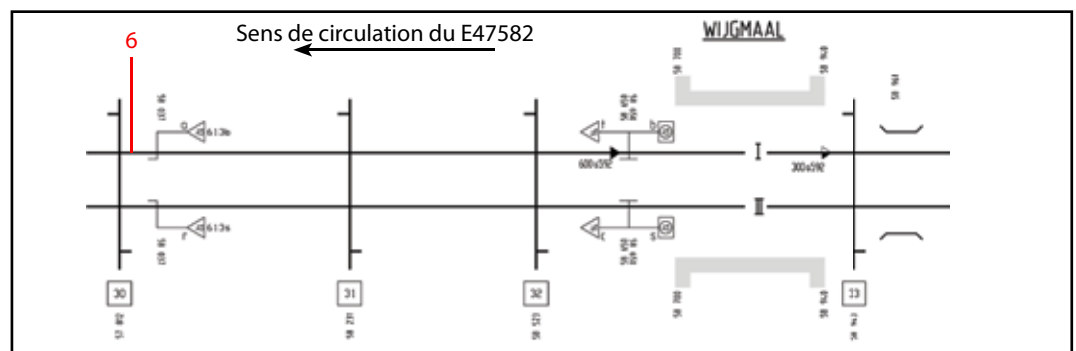
Illustration 3- Détail des enregistrements du trajet juste avant le déraillement et localisation sur le PSS

- 0 Arrêt de la locomotive après le déraillement sur le croisement 03U
- 0-1 Décélération  $\rightarrow a = -0.53 \text{ m/s}^2$
- 1 Rupture dans la CGFA  $\rightarrow v = 74 \text{ km/h}$ , moment du déraillement sur le croisement 03U
- 1-3 Décélération  $\rightarrow a = -0.046 \text{ m/s}^2$
- 2 Acquiescement du signal L-U.5 présentant un aspect restrictif
- 3 Début de la décélération
- 4 Actionnement du frein
- 5 Fin de l'action de tractionner
- 6 Fin de l'accélération : 100 km/h atteint

Il ressort des détails de l'enregistrement du trajet repris sur l'illustration 3 qu'au cours des moments qui ont précédé le déraillement et jusqu'au déraillement proprement dit, les événements suivants se sont succédés :

- Le conducteur a :
  - suspendu la mise en traction ;
  - appliqué un freinage modéré normal (freins des wagons);
  - reçu un signal restrictif dont il a accusé réception ;
  - n'a appliqué aucun freinage direct (freins de la locomotive).
- Une action automatique du train de marchandises s'est produite :
  - le freinage est interrompu sans reprise de traction et à cet instant, la courbe de vitesse chute de façon exponentielle..

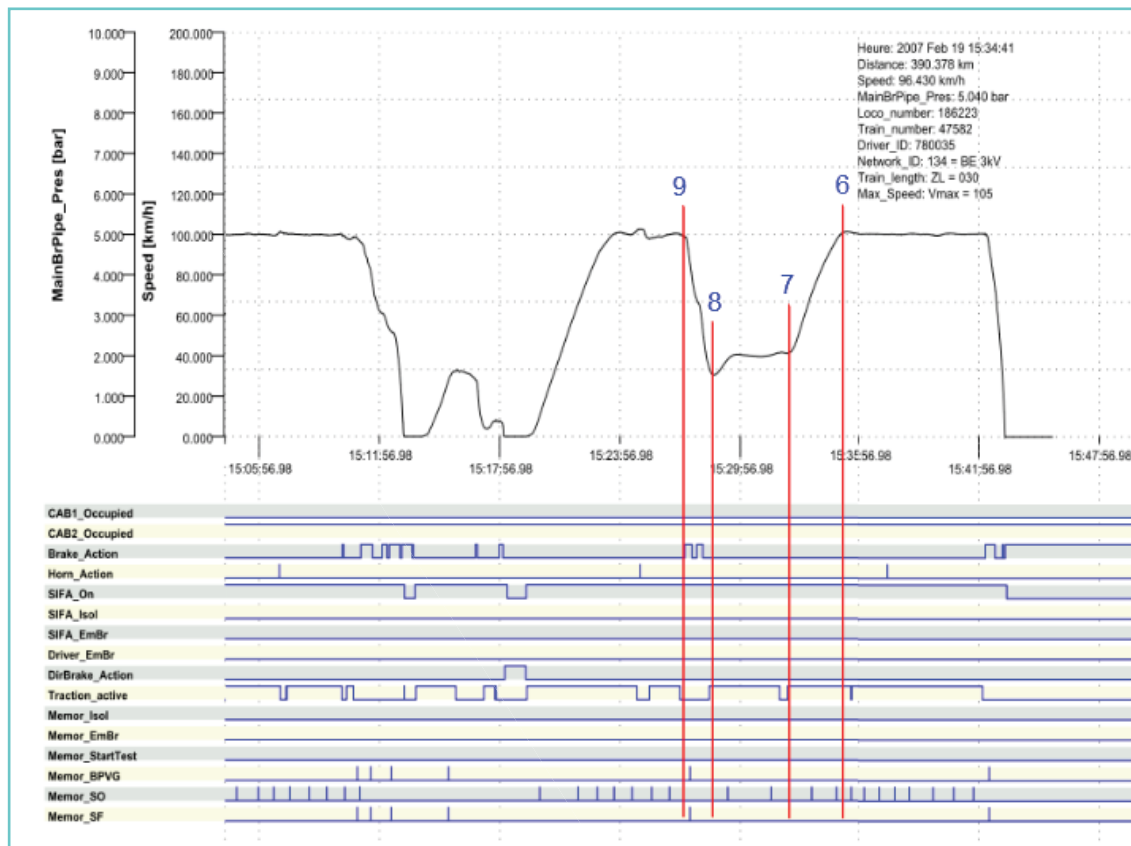
Illustration 4b : Accélération et décélération du train E47582 depuis Aarschot et jusqu'au déraillement à Hever

Le freinage normal du train de marchandises est engagé suivant un ralentissement de  $0,046 \text{ m/s}^2$ ,  $\pm 500$  mètres en amont du croisement O3U. Durant le freinage, la décélération augmente pour passer à  $0,53 \text{ m/s}^2$ . Le moment où la décélération passe à  $0,53 \text{ m/s}^2$  correspond à l'instant où le wagon 14 franchit le croisement O3U.

- 7-6 Accélération de 40km/h jusqu'à 100km/h après Y Dijlebrug →  $a=0.12\text{m/s}^2$
- 8-7 Passage sur les aiguillages au Y Holsbeek vers Y Dijlebrug →  $v \leq 40\text{km/h}$
- 9-8 Décélération →  $a=-0.24\text{m/s}^2$  du signal L-G.9 (signal restrictif) jusqu'au Y Holsbeek

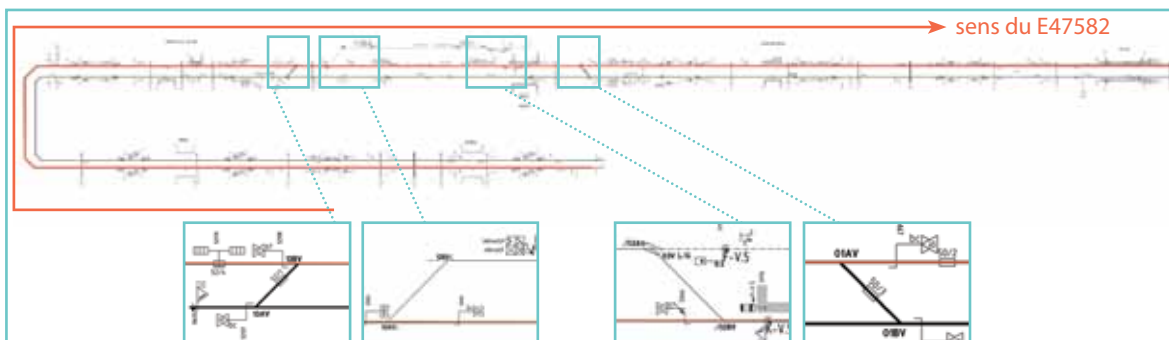
Illustration 8: Trajet du train E47582 depuis l'embranchement du Dijlebrug jusque Hever

Après les premiers impacts, le train de marchandises a encore roulé plus de 17 kilomètres et franchi sur son parcours sept aiguillages, dont six en voie directe et un de changement de voie – au Y du Dijlebrug –, ainsi que 19 passages à niveau (voir illustration 5) avant de dérailler à hauteur du Y de Hever. Le dernier aiguillage franchi - 01AV en position droite (voie directe) – se trouve juste après la gare de Haacht, en aval du passage à niveau 18, c'est-à-dire  $\pm 6$  kilomètres avant l'emplacement du déraillement à Hever.

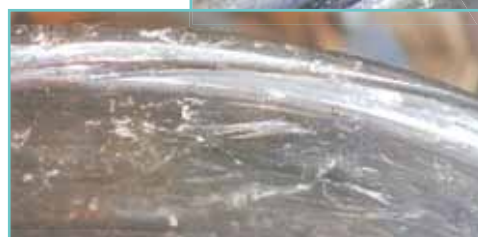
Domage à l'intérieur du boudin de  
la roue : une ligne passe du bande de  
roulement vers le boudin de la roue

Détail : ligne de la bande  
de roulement vers le  
boudin de la roue

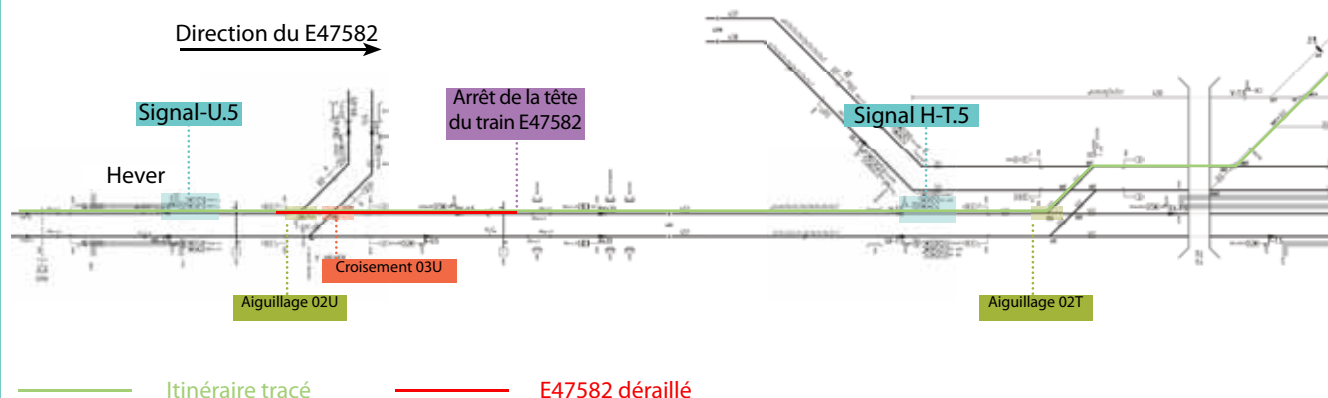
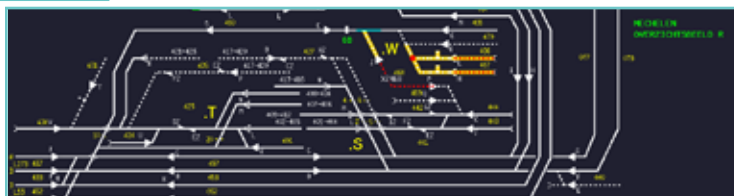
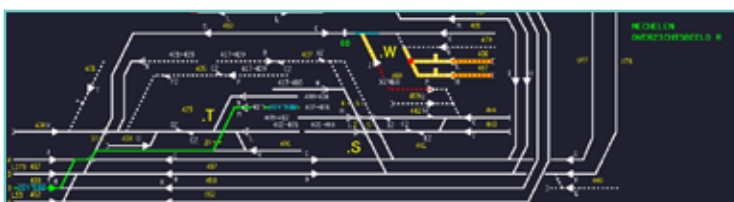
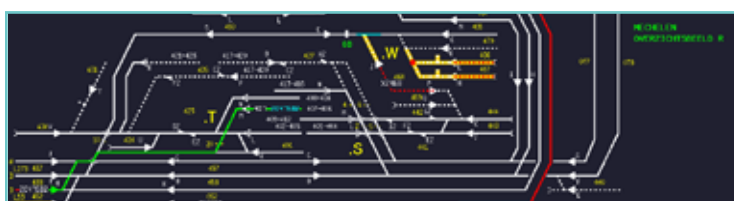
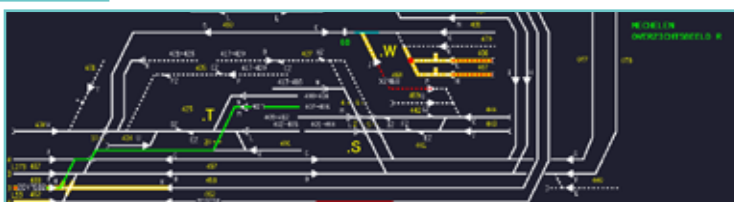
Illustrations 23: Visualisation de la signalisation et perturbation des circuits de voie

- à 16h40, l'appareil 02T est encore en position droite pour un passage direct ;
- à 16h42, l'appareil est en position gauche pour une déviation vers le faisceau de Muizen ; l'itinéraire est tracé ;
- à 16h43, le train de marchandises E47582 déraile sur le croisement 03U ;
- le train de marchandises E47582 n'est jamais arrivé au signal H-T5 qui précède l'appareil de voie 02T ;
- l'appareil 02U de la bifurcation de Hever – en amont de la bifurcation de Muizen – était déjà en position droite (passage direct) avant que l'itinéraire tracé vers le faisceau de Muizen ne soit enclenché, sa position n'a pas été modifiée pour dérouter le convoi vers le faisceau de Muizen.

16:40: itinéraire pas encore tracé vers le faisceau de Muizen

16:42: itinéraire tracé pour assurer la déviation vers le faisceau de Muizen

16:51: le circuit de la voie contiguë est perturbé – début du dérèglement

16:52: tous les circuits de voie sont perturbés à la suite du dérèglement

Par ailleurs, il apparaît que les circuits de voie de la voie A contiguë de la ligne 53 ont été perturbés moins d'une minute avant les circuits de voie de la voie B empruntée. Les circuits de voies perturbés ont eu pour effet de mettre automatiquement les signaux au rouge, de sorte que le trafic soit interrompu.

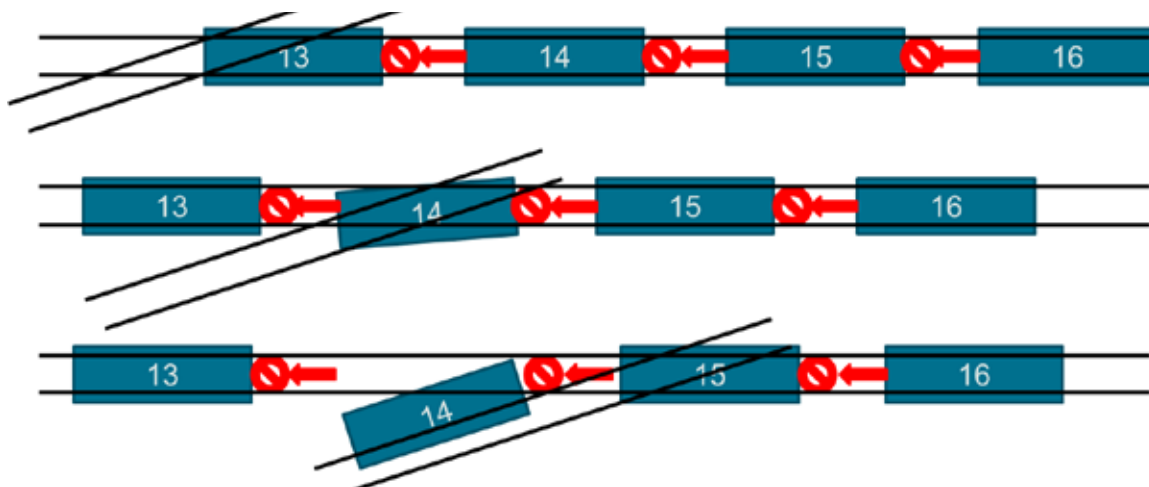
Par ailleurs, le bogie avant a décrit une rotation à 180° autour de son axe, de sorte que le connecteur de frein usé du bogie antérieur s'est retrouvé orienté vers l'intérieur du wagon.

Le wagon 15 suivant a ainsi glissé à côté de la voie, à droite du wagon 14 dérouté et basculé, ce qui a entraîné le déraillement des wagons suivants, jusqu'au numéro 19 inclus.

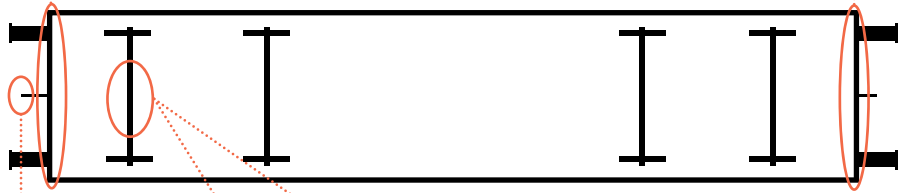
*Barre d'attelage arrière brisée*

**Dégâts constatés à l'avant du wagon 15**Direction du wagon 15  
←

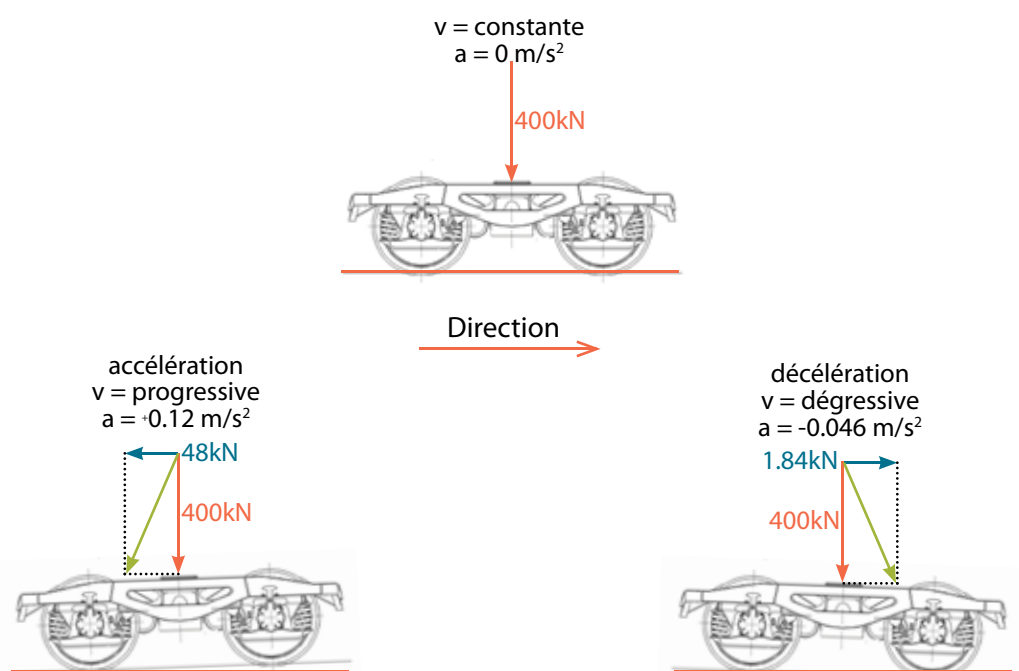
C'est ainsi que lorsque le ralentissement et la compression des pièces entre les rails coïncident avec le franchissement d'un croisement, il s'ensuit un blocage du bogie et du wagon. Le déraillement et l'expulsion des essieux montés de sous le wagon 14 en sont la conséquence.

Illustration des conséquences sur un bogie d'une accélération, d'une circulation à vitesse constante et d'un ralentissement
