Untersuchungsbericht

Aktenzeichen: BEU-uu2021-06/003-3323

Gefährliches Ereignis im Eisenbahnbetrieb

Ereignisart:	Zugentgleisung
Datum:	09.06.2021
Zeit:	12:17 Uhr
Betriebsstelle:	Bahnhof Demmin
Gleis:	2
Weiche:	W 39

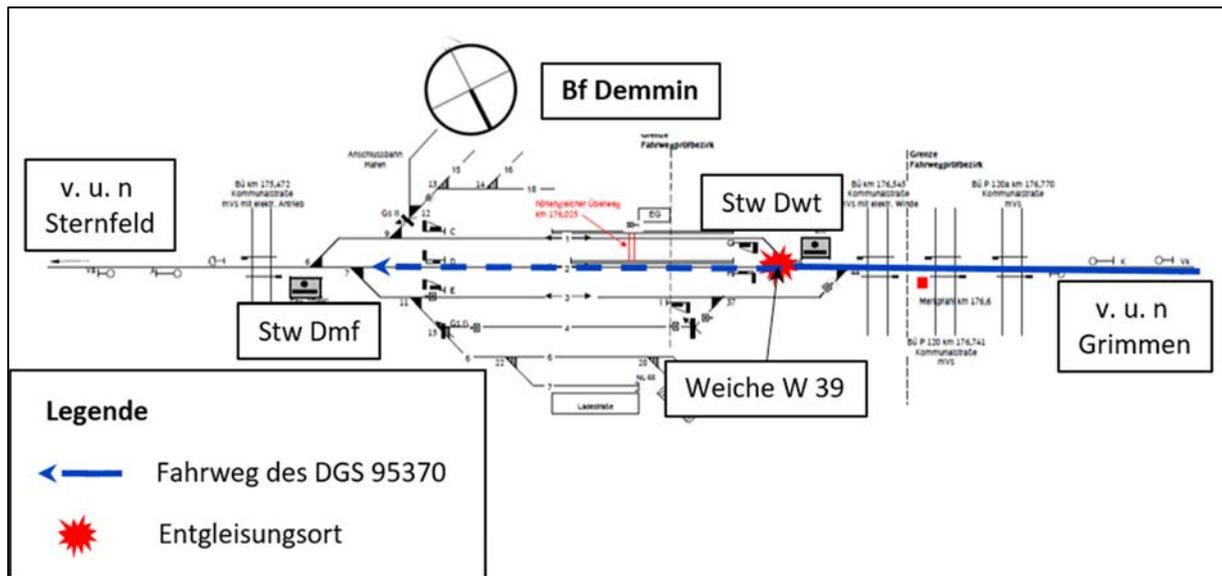
Abbildung 2: Gleislageskizze

Die nachstehende Gleislageskizze des Bf Demmin verdeutlicht den vorgesehenen Fahrweg sowie den Entgleisungsort des DGS 95370.

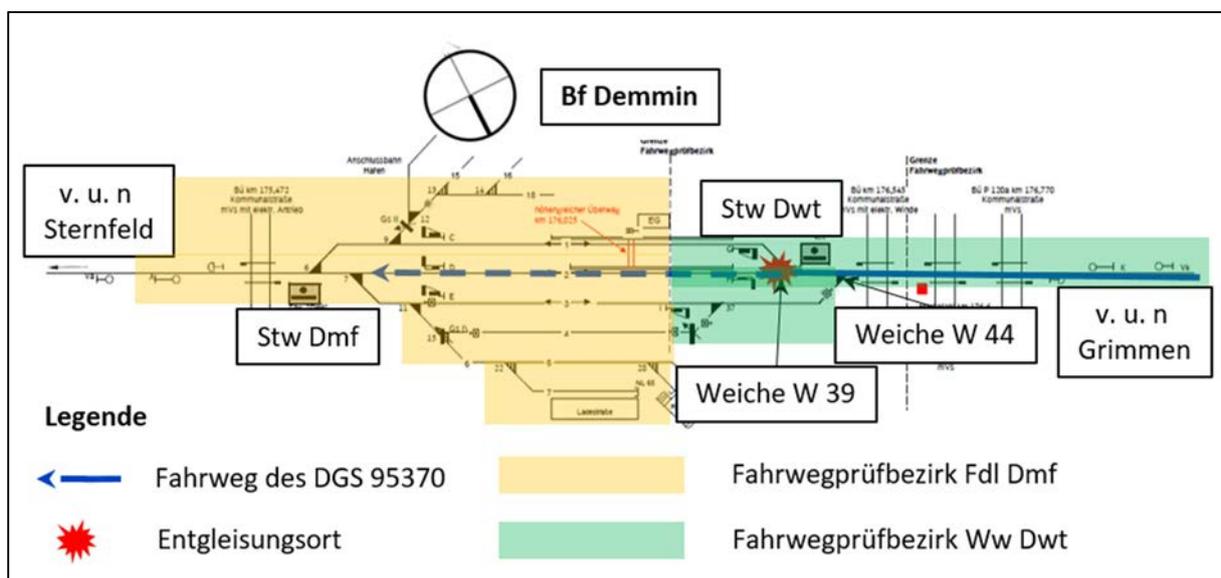
Abbildung 6: Fahrwegprüfbezirke im Bf Demmin

Im Bf Demmin waren für die Durchführung der Zugfahrt DGS 95370 betriebliche Handlungen durch den Fdl auf dem Stw Dmf und durch den Ww auf dem Stw Dwt erforderlich. Deren Aufgaben waren in der Ril 408 – Fahrdienstvorschrift – und dem Betriebsstellenbuch für Mitarbeiter auf Betriebsstellen (BeBu) beschrieben. Die Abgrenzung der Fahrwegprüfbezirke für den Fdl auf dem Stw Dmf und den Ww auf dem Stw Dwt sind der folgenden Lageskizze zu entnehmen.

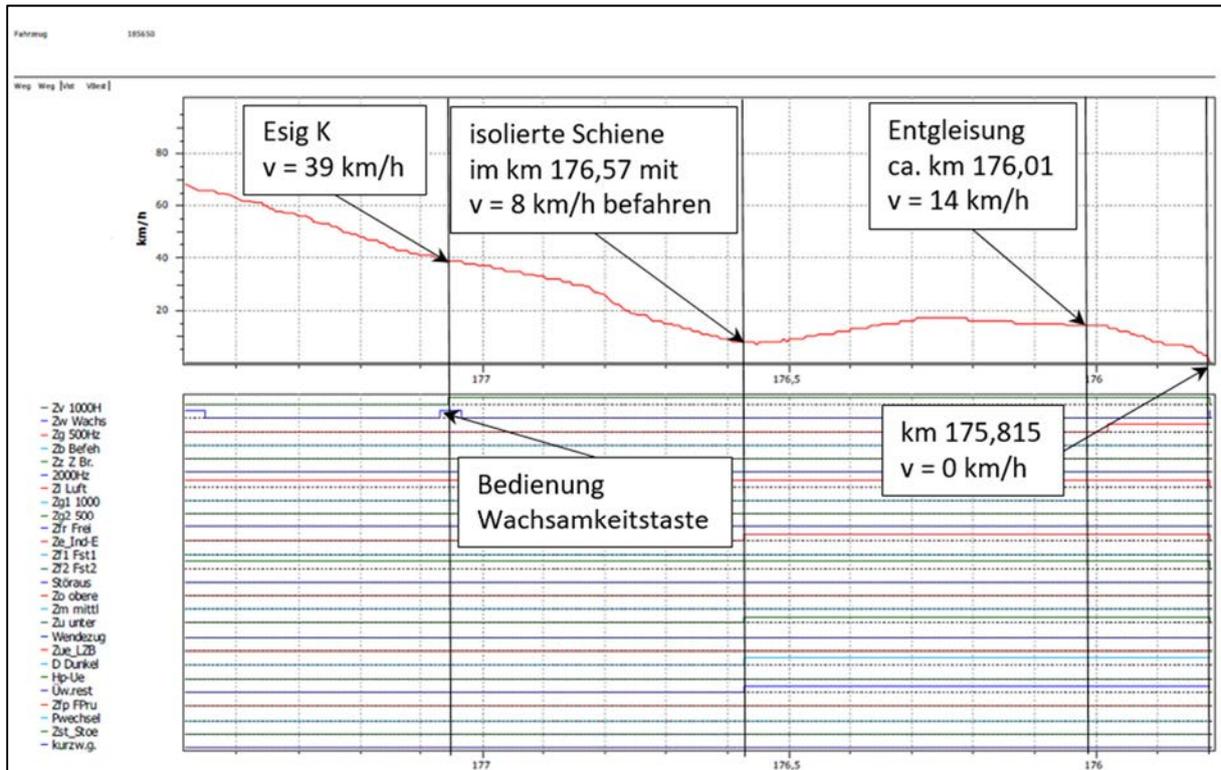
Abbildung 11: Grafische Darstellung des Fahrtverlaufs

Vor dem Esig K betätigte der Tf um 12:13 Uhr die Wachsamkeitstaste. Dort hatte der Zug eine Geschwindigkeit von 39 km/h. Der Tf bekam wegen der Haltstellung des Asig D die Anzeige „Halt erwarten“ und reduzierte sukzessive die Geschwindigkeit des Zuges. Beim Befahren des Schienenkontaktes in km 176,574 um 12:15 Uhr betrug die Geschwindigkeit des Zuges ca. 8 km/h. Danach beschleunigte der Tf den Zug wieder. Die Entgleisung ereignete sich um 12:17 Uhr, als das Tzf sich etwa in km 176,0 befand, bei einer Geschwindigkeit von 14 km/h. Im Fahrtverlauf sind zu diesem Zeitpunkt und unmittelbar danach keine Unregelmäßigkeiten erkennbar, die auf eine Entgleisung hindeuten. Der Tf leitete keine Schnellbremsung ein. Er sagte nach dem Ereignis aus, er habe Unregelmäßigkeiten bei der Geschwindigkeitsanzeige wahrgenommen, die sich durch „Rucken“ geäußert hätten. Daraufhin habe er gebremst um die Situation zu prüfen. Etwa zeitgleich hätte ihn der Fdl mittels GSM-R Einzelsprechverbindung verständigt, dass der letzte Wagen seines Zuges entgleist sei und er sofort anhalten solle. Einen Notruf habe er nicht erhalten. Die GSM-R-Gesprächsaufzeichnungen bestätigten diese Aussage.
