# Untersuchungsbericht

Aktenzeichen: 60uu2011-08/127-3323

## Gefährliches Ereignis im Eisenbahnbetrieb

Ereignisart:	Zugentgleisung
Datum:	23.08.2011
Zeit:	10:29 Uhr
Benachbarte Betriebsstellen:	Bf Belzig – Bf Wiesenburg (Mark)
Streckennummer:	6118
Kilometer:	65,6

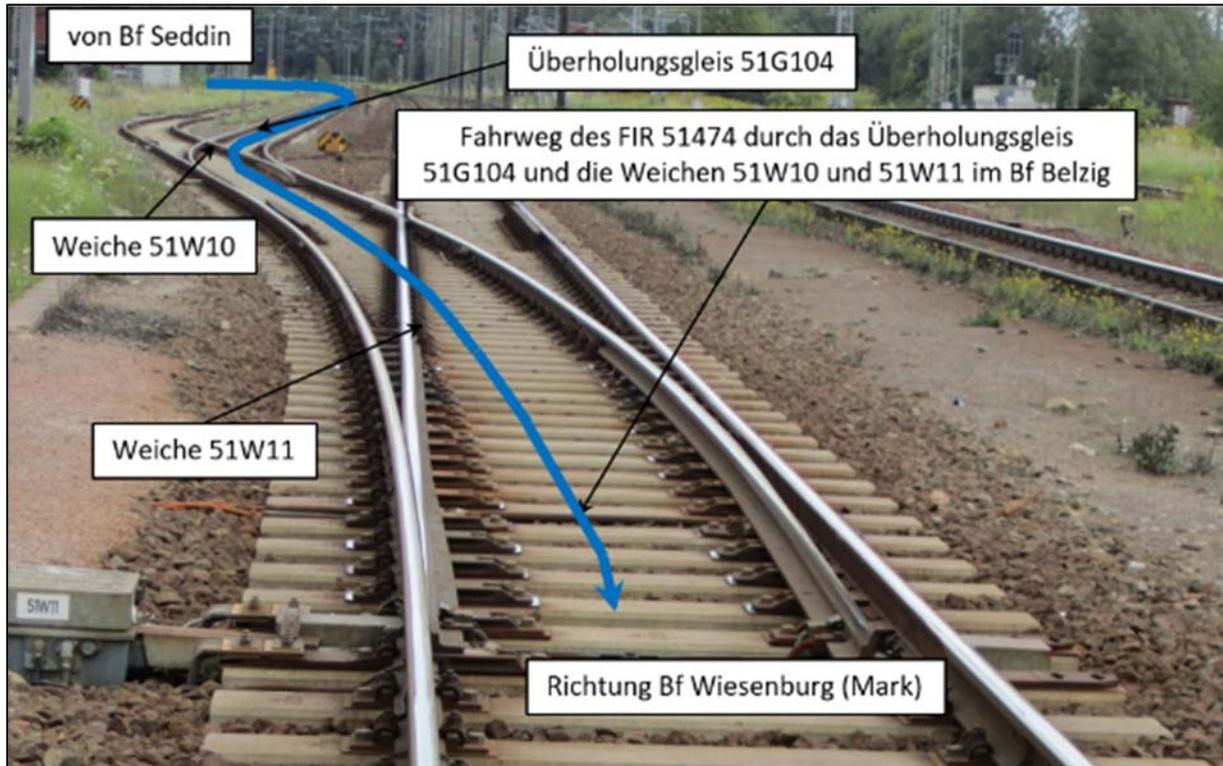
Abbildung 3: Fahrweg des FIR 51474 Überholungsgleis 51G104 nach Gleis 51G101

Der FIR 51474 durchfuhr mehrere Weichen, die zum Teil enge gegenläufige Bogenradien aufwiesen. Die folgende Abbildung 3 zeigt beispielhaft den Fahrweg des Zuges aus dem Überholungsgleis 51G104 über die Weichen 51W10 und 51W11 nach Gleis 51G101.

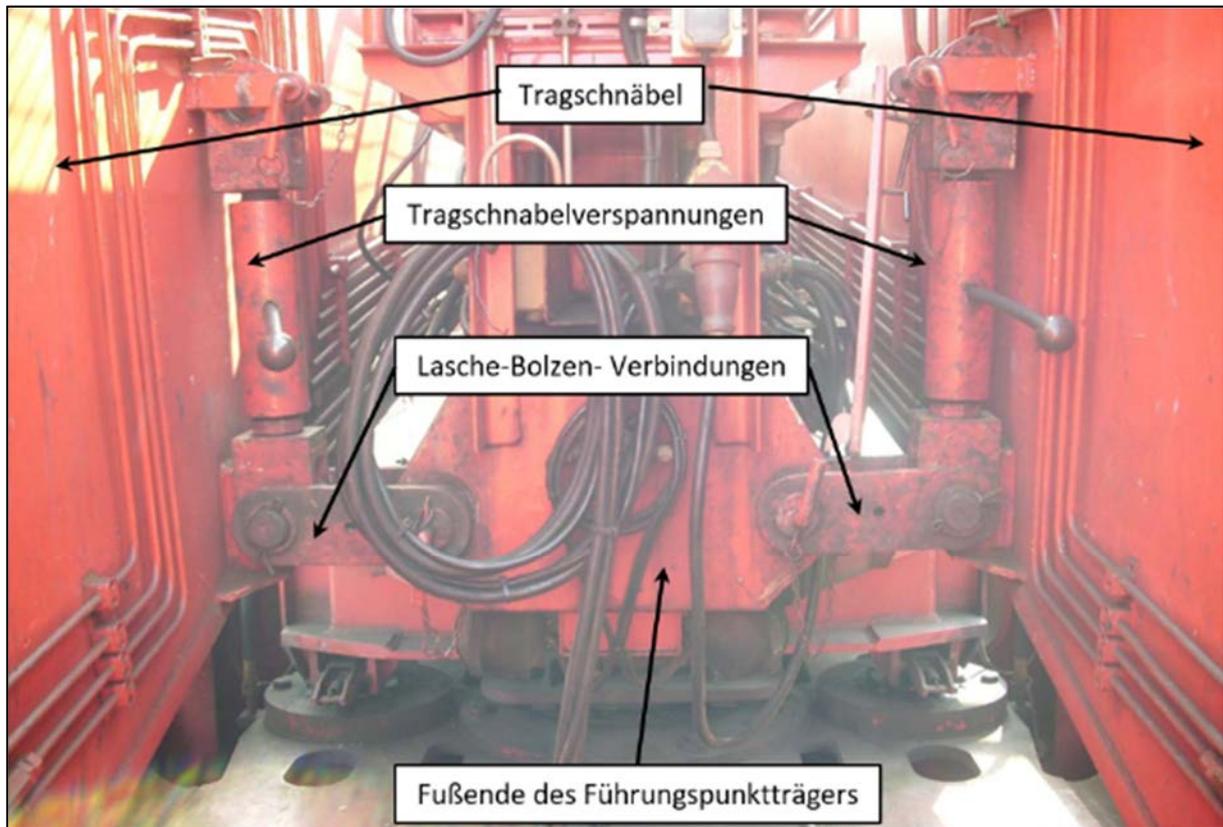
Abbildung 9: Arretierung der Tragschnäbel am Halbwagen 17

Das entgleiste Fahrzeug wurde im Kraftwerk Jänschwalde für eine Leerfahrt eingerichtet. Der Transport erfolgte gemäß der Bza mit Außenführung. Für Leerfahrten werden, wie auf der Abbildung unten zu erkennen, die vier Tragschnäbel anstelle der Tragschnabelverspannungen mittels Lasche-Bolzen-Verbindungen am Fußende der Führungspunktträger arretiert.
