# Untersuchungsbericht

Aktenzeichen: 60uu2012-04/081-3323

## Gefährliches Ereignis im Eisenbahnbetrieb

Ereignisart:	Zugentgleisung
Datum:	16.04.2012
Zeit:	21:23 Uhr
Bahnhof:	Bebra
Gleis:	142
Kilometer:	2,69

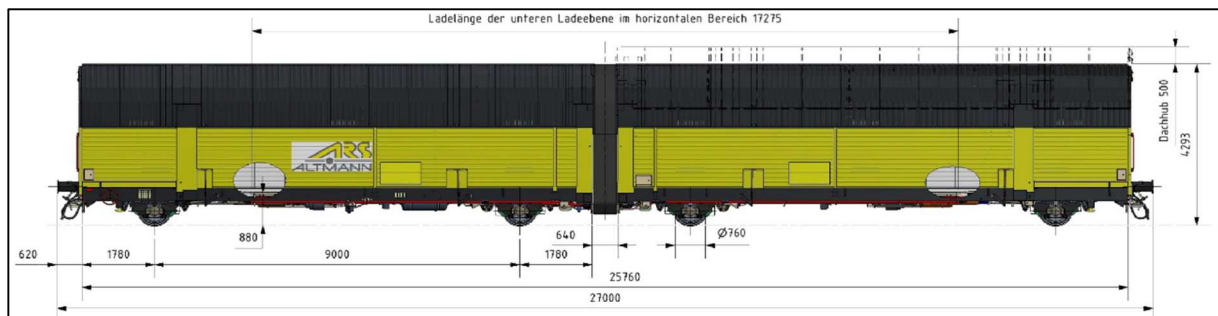
Abbildung 5: Technische Übersichtszeichnung Wagen<sup>3</sup>

Die letzten fünf im Wagenzug laufenden Güterwagen entgleisten. Es handelte sich um Wagen der Gattung Hccrrs 5.833M. Die folgende Abbildung veranschaulicht anhand einer technischen Übersichtszeichnung die Wagenbauform.

Der Wagen mit der Nummer 23 80 291 1925-8, der an letzter Stelle im Zugverband lief, entgleiste zuerst. Die letzte Untersuchung des Wagens nach EBO § 32(3) war am 12.03.2010. Die letzte Bremsprüfung wurde am 12.07.2010 durchgeführt.
