Untersuchungsbericht

Aktenzeichen: 60uu2013-03/007-3323

Gefährliches Ereignis im Eisenbahnbetrieb

Ereignisart:	Zugentgleisung
Datum:	02.03.2013
Zeit:	01:37 Uhr
Bahnhof:	Hannover-Linden
Weiche:	13
Kilometer:	21,6

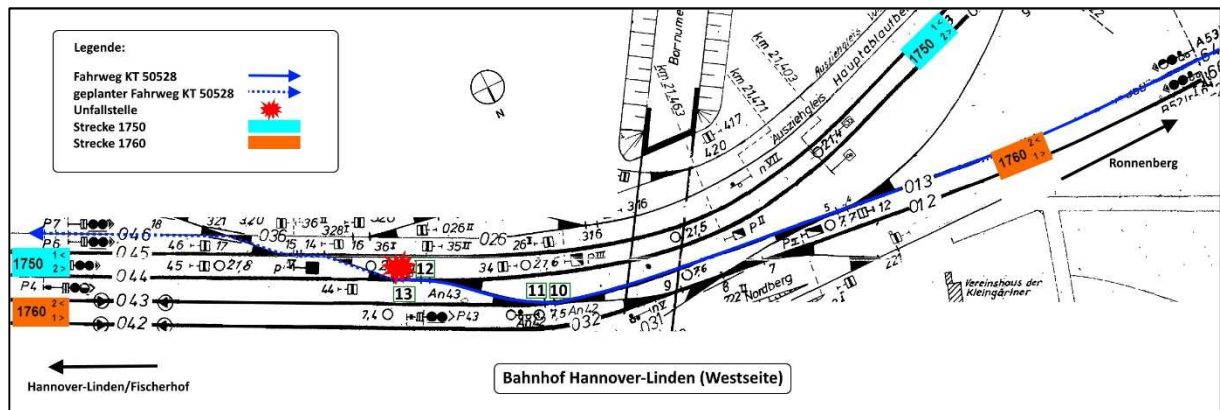
Abbildung 2: Auszug aus Gleislageplan Hannover Linden²

Abbildung 2 zeigt die Örtlichkeiten, den Fahrweg des Zuges und die Lage der Unfallstelle.
