Untersuchungsbericht

Aktenzeichen: 60uu2013-06/059-3323

Gefährliches Ereignis im Eisenbahnbetrieb

| Ereignisart: | Zugentgleisung |

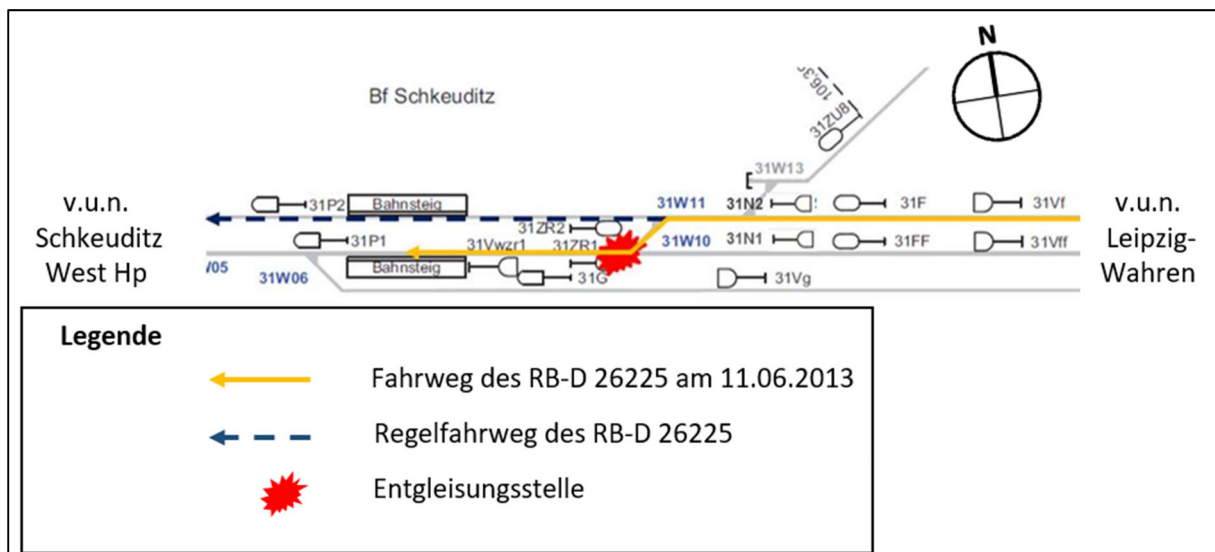
Abbildung 2: Gleislageskizze²

Die Unfallstelle befand sich im östlichen Bahnhofskopf des Bf Schkeuditz etwa in km 105,4. Für den entgleisten Zug galt auf Grund der vorhandenen Weichenkonfiguration für seine Fahrt nach Gleis 3101 eine maximale Geschwindigkeit von 50 km/h.

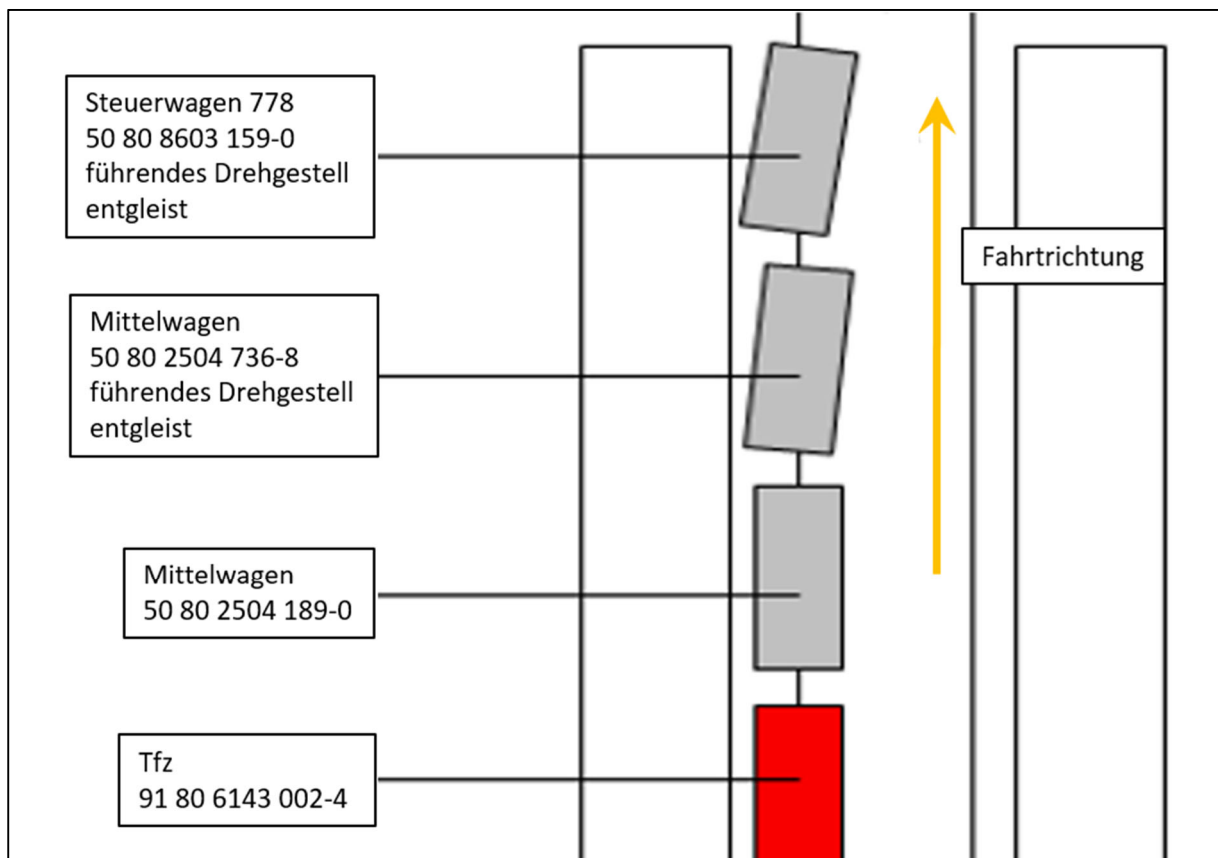
Abbildung 17: Wagenreihung im Zugverband¹⁰

Der Zug RB-D 26225 bestand aus einem Triebfahrzeug der Baureihe 143 mit der Fahrzeugnummer 91 80 6143 002-4, einem Steuerwagen der Bauart 778 mit der Fahrzeugnummer 50 80 86-03 159-0, sowie zwei Mittelwagen mit den Nummern 50 80 25-04 736-8 und 50 80 25-04 189-0.

Der Zugverband fuhr mit dem Steuerwagen als führendem Fahrzeug mit nachfolgend in Abbildung 17 dargestellter Wagenreihung.
