Untersuchungsbericht

Aktenzeichen: 60uu2013-06/200-3323

Gefährliches Ereignis im Eisenbahnbetrieb

Ereignisart:	Zugentgleisung
Datum:	29.06.2013
Zeit:	0:47 Uhr
Benachbarte Betriebsstellen:	Kayhauserfeld - Oldenburg Hbf
Streckennummer:	1520
Kilometer:	6,452

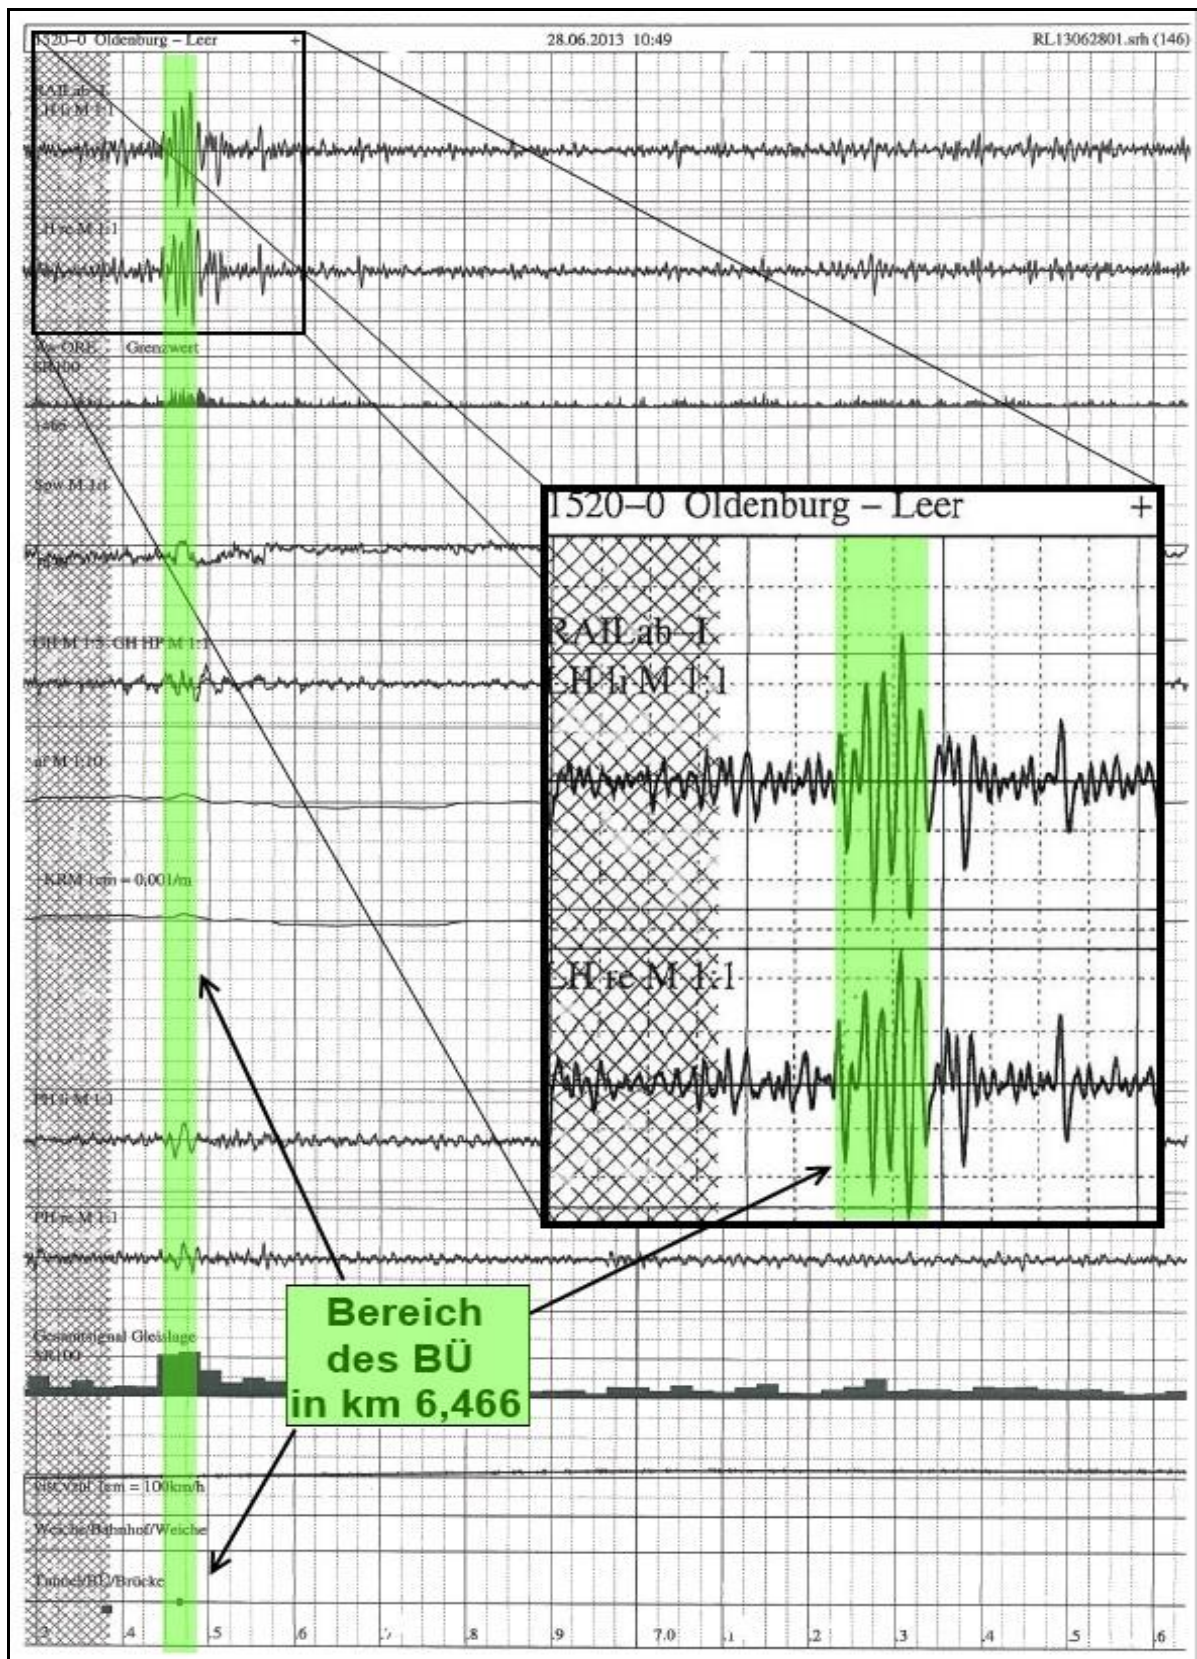
Abb. 6: Messschrieb vom 28.06.2013

Die Regelinspektion gemäß Ril 821.2001 wurde fristgerecht einmal jährlich beauftragt, durchgeführt und dokumentiert. Fristüberschreitungen waren nicht festzustellen. Einen Tag vor der Entgleisung des Zuges wurde die Gleislage im Bereich des BÜ „Försterweg“ im Rahmen einer Überführungsfahrt von einem Gleismesszug RaiLab außerplanmäßig vermessen. Auffällig bei dieser Messfahrt waren drei SR_{100} Überschreitungen in der Längshöhe, die in Abständen von wenigen Metern auftraten (siehe Abb. 5 und 6). SR_{100} ist nach Ril 821.1000 der Wert, der den technisch/wirtschaftlichen Abnutzungsvorrat beeinhaltet. Bei seiner Überschreitung ist eine Instandsetzung abhängig von der Fehlergröße spätestens bis zur nächsten Regelinspektion erforderlich. Eine unmittelbare Beeinträchtigung der Funktionsfähigkeit nach Ril 821 war noch nicht zu erwarten.

Hierzu ist anzumerken, dass die Fehlerkombination im hier untersuchten Fall auch mit Anwendung dieser TM keine Überschreitung dargestellt hätte. Die im Überschreitungsprotokoll der Messfahrt vom 28.06.2013 (siehe Abb. 5 und 6) dokumentierten SR_{100} Überschreitungen im Bereich des BÜ km 6,466 in Kayhauserfeld wären trotz der neu formulierten Regelung weiterhin nicht als periodisch und somit nicht als SR_{lim} -Überschreitung eingestuft worden. Grund hierfür ist, dass es sich zwar um (mindestens) drei Einzelfehler handelt, jedoch der Abstand zwischen dem ersten und dem letzten Einzelfehler mit etwa 18 m weit unter der vom Fachdienst der DB Netz AG festgelegten Mindestanregungslänge von 25 m liegt. Die Begründung der DB Netz AG für die Ermittlung der Mindestanregungslänge ist nachfolgend dargestellt.

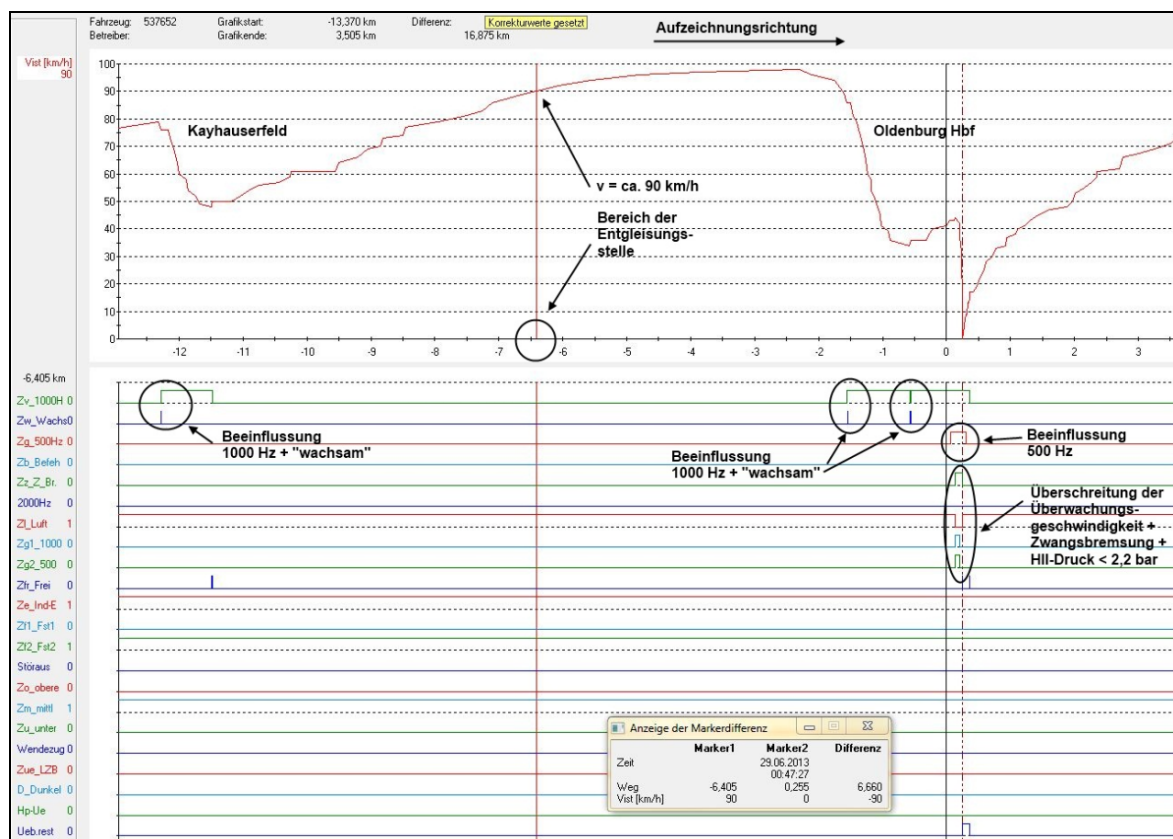
Abb. 10: Grafische Auswertung der EFR-Daten

Vor der Einfahrt in den Bahnhof Kayhauserfeld kam es nach DSK um 00:36:37 Uhr zu einer Beeinflussung durch einen 1000 Hz – Gleismagnet. Diese quittierte der Tf ordnungsgemäß mit Bedienung der der Taste „Wachsam“. Im Folgenden wurde die Geschwindigkeit des Zuges bis auf ca. 48 km/h abgesenkt. Nach einem Fahrweg von ca. 795 m ab 1000 Hz-Beeinflussung wurde diese durch den Tf um 00:37:27 Uhr mit Bedienung der Taste „frei“ abgebrochen. Anschließend wurde die Geschwindigkeit des Zuges nahezu konstant bis auf ca. 98 km/h erhöht. Während dieser Beschleunigungsphase kam es dann ca. in km 6,4 zur Entgleisung des Wagens. Das Entgleisen des Wagens ist aus den EFR-Daten nicht erkennbar. Die Daten lassen jedoch Rückschlüsse auf die in diesem Bereich gefahrene Geschwindigkeit zu. Demnach lag die Geschwindigkeit des Zuges im Bereich der Entgleisungsstelle bei ca. 90 km/h mit noch steigender Tendenz.

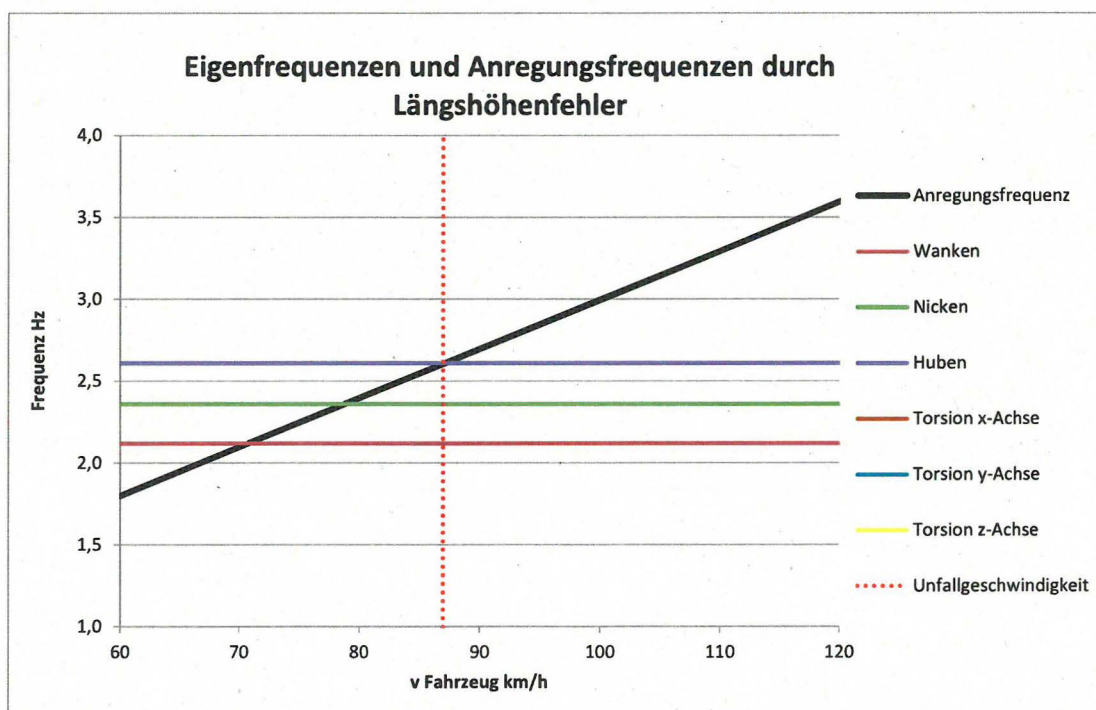
Abbildung 3-4: Eigenfrequenzen des Fahrzeugs und Anregungsfrequenzen durch Gleislage

Im relevanten Geschwindigkeitsbereich um 80 km/h liegen die Eigenschwingungen des Fahrzeugs und der Anregung übereinander. Zum Unfallzeitpunkt betrug die Fahrzeuggeschwindigkeit ca. **87 km/h**, daraus ergibt sich eine Anregungsfrequenz aus der Gleislage von **2,61 Hz**. Dies entspricht exakt der Eigenfrequenz der Hubbewegung des Fahrzeugs, die damit besonders angeregt wird.

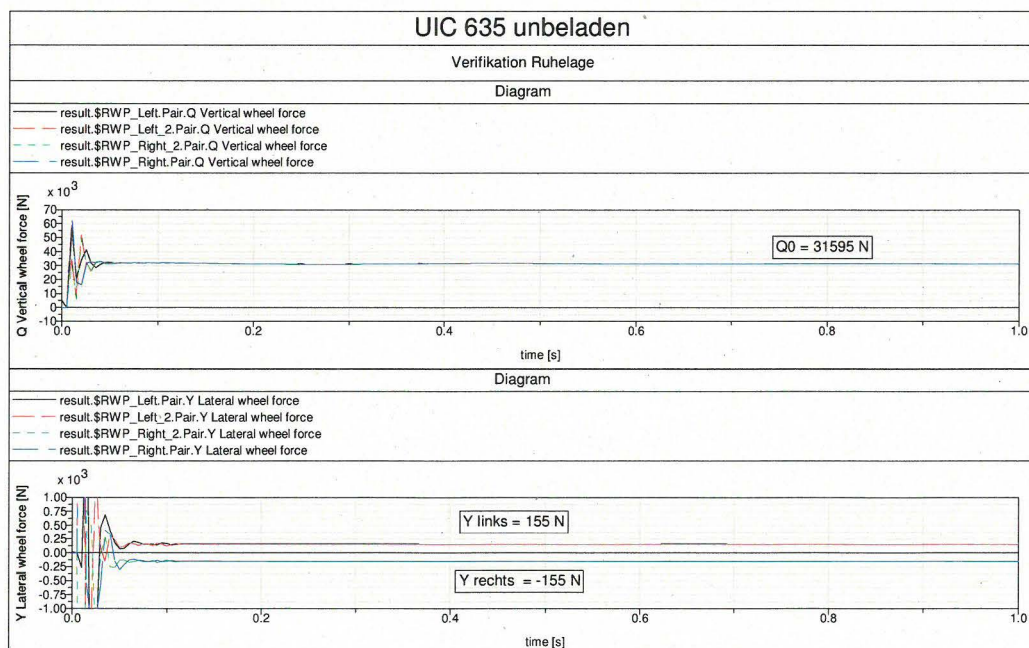
Abbildung 6-1: Simulationsrechnungen Ruhelage Einzelfahrzeug

Für die Berechnung der Radlasten wird das Modell im Ruhezustand simuliert. Es ergibt sich eine Radsatzlast an jedem Rad von $Q_0=30413$ N und eine symmetrische Querkraft von $Y= \pm 156$ N. Aus den Radlasten ergibt sich wie erwartet ein Gesamtgewicht von 12.400 kg. Weiterhin ist das Gewicht symmetrisch verteilt.

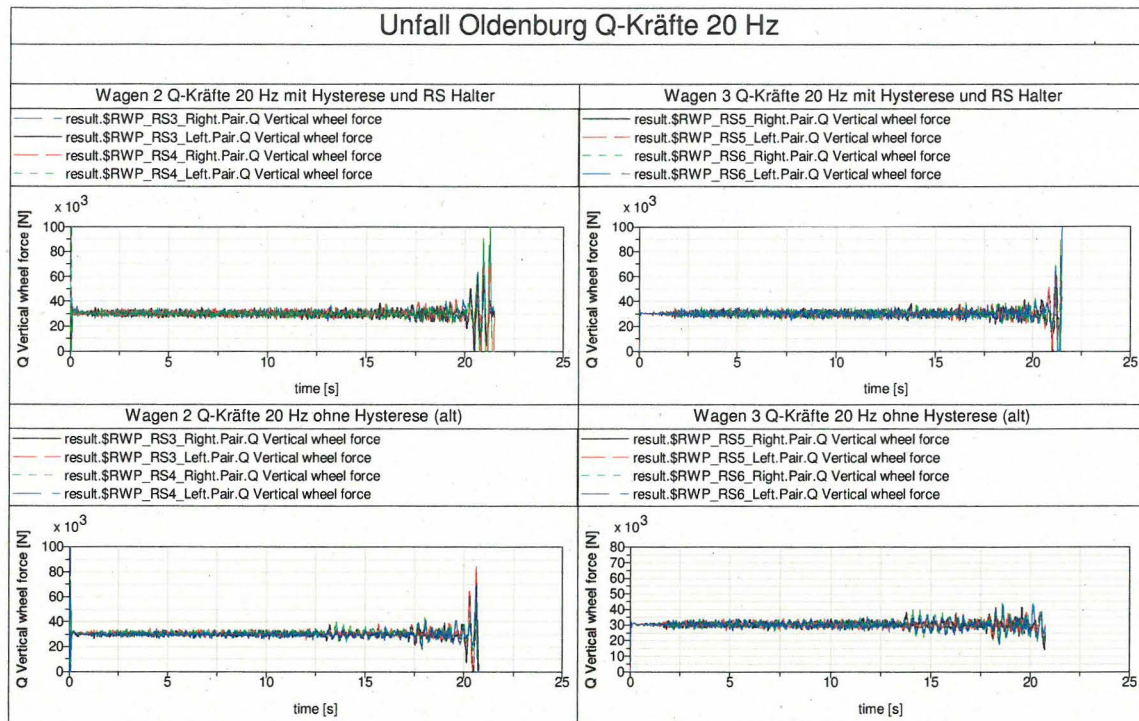
Anlage A-3: 2: Q-Kräfte TP 20 Hz Simulationsrechnungen Unfall Oldenburg Uiks635 mit Hysterese mit RS-Halter

Aus den Simulationsrechnungen für die Unfallanalyse erkennt man, dass zwischen 80 km/h und 100 km/h ein erhebliches Entgleisungsrisiko vorliegt. Für die Fahrzeugvarianten des Unfallfahrzeugs mit den gemessenen Radprofilen und -radien ergibt sich ein Entgleisungskoeffizient von unter 0,8 somit. Wesentlich kritischer ist das Radanheben von 28 mm bzw. 17 mm bei der Unfallgeschwindigkeit von 87 km/h zu bewerten. Die Simulationsrechnungen wurden mit idealen Fahrzeugannahmen (vollkommen symmetrisches Fahrzeug, Radsätze ideal eingebaut, gleiche Steifigkeiten und Dämpfungen links/rechts) durchgeführt. Es würden bereits geringe Störungen genügen um ein Aufklettern und Entgleisen eines Rades zu bewirken. Weiterhin zeigt sich, dass durch die Form der Gleislagestörung (periodische Anregung) fast ausschließlich der Eigenmode des Hubens angeregt wird und somit ein Aufschwingen in der Resonanzfrequenz erfolgt. Als Unfallursache kann daher mit sehr hoher Wahrscheinlichkeit die periodische Gleislagestörung identifiziert werden.
