Untersuchungsbericht

Aktenzeichen: 60uu2014-01/008-3323

Gefährliches Ereignis im Eisenbahnbetrieb

Ereignisart:	Zugentgleisung
Datum:	26.01.2014
Zeit:	14:25 Uhr
Benachbarte Betriebsstellen:	Bf Bitterfeld – Bf Wolfen
Streckennummer:	6411
Kilometer:	45,1

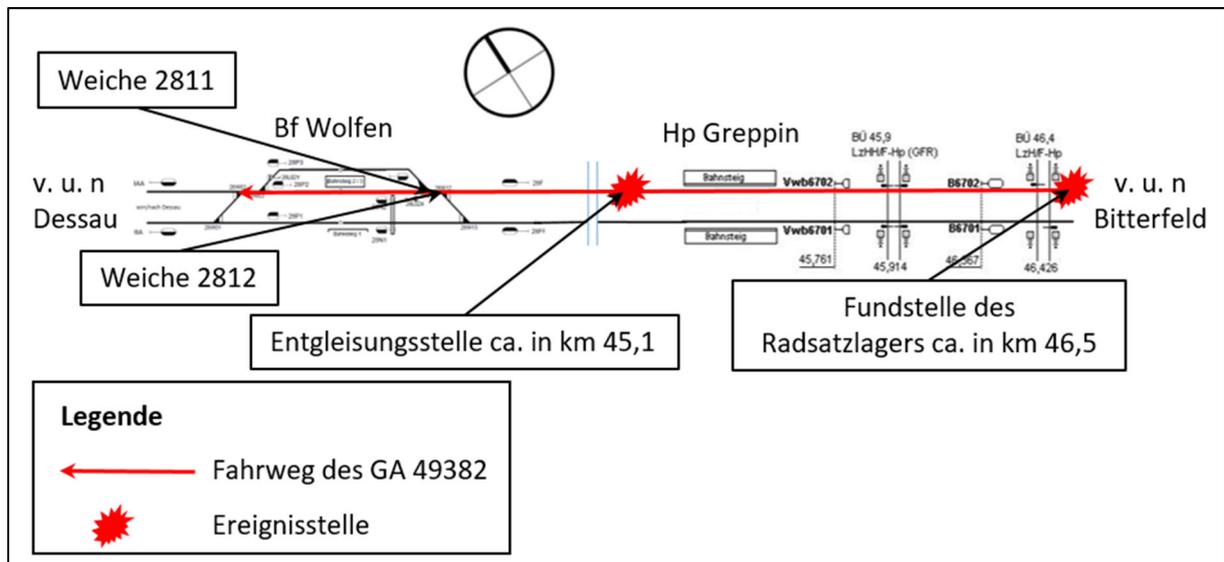
Abbildung 2: Gleislageskizze

Der in der folgenden Abbildung dargestellte Lageplan zeigt den Ablauf der Zugfahrt von der Stelle des Verlustes des Radlagergehäuses etwa in km 46,5 bis zum ereignisbedingten Halt ca. in km 43,1.
