Untersuchungsbericht

Aktenzeichen: 60uu2014-06/003-3323

Gefährliches Ereignis im Eisenbahnbetrieb

Ereignisart:	Zugentgleisung
Datum:	05.06.2014
Zeit:	19:20 Uhr
Betriebsstelle:	Bf Herne
Streckennummer:	2650
Kilometer:	99,00

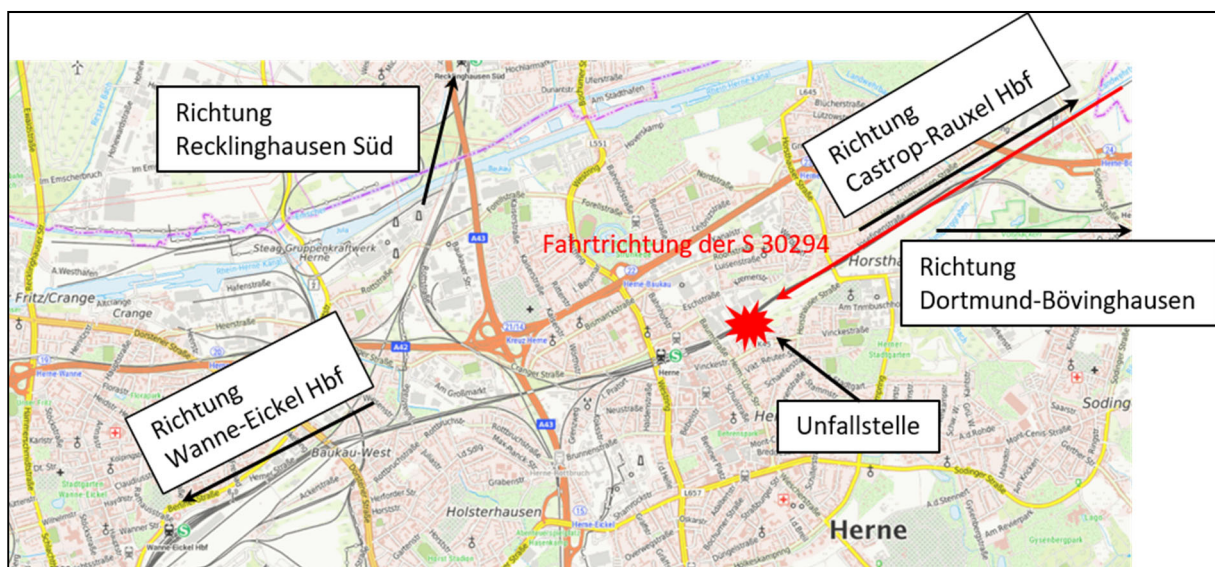
Abbildung 1: Lageplan¹

Am 05.06.2014 gegen 19:20 Uhr entgleiste die S-Bahn S 30294 des Eisenbahnverkehrsunternehmens (EVU) DB Regio AG auf der Fahrt von Dortmund Hbf nach Recklinghausen Hbf bei der Einfahrt nach Gleis 7 des Bahnhofs (Bf) Herne in der Doppelkreuzungsweiche (DKW) 77 mit zwei Drehgestellen.
