Untersuchungsbericht

Gefährliches Ereignis im Eisenbahnbetrieb

Ereignisart:	Bahnübergangsunfall
Datum:	25.11.2014
Zeit:	18:29 Uhr
Benachbarte Betriebsstellen:	Bad Oldesloe – Bargtheide
Streckennummer:	1120
Kilometer:	28,15

Bundesstelle für Eisenbahnunfalluntersuchung

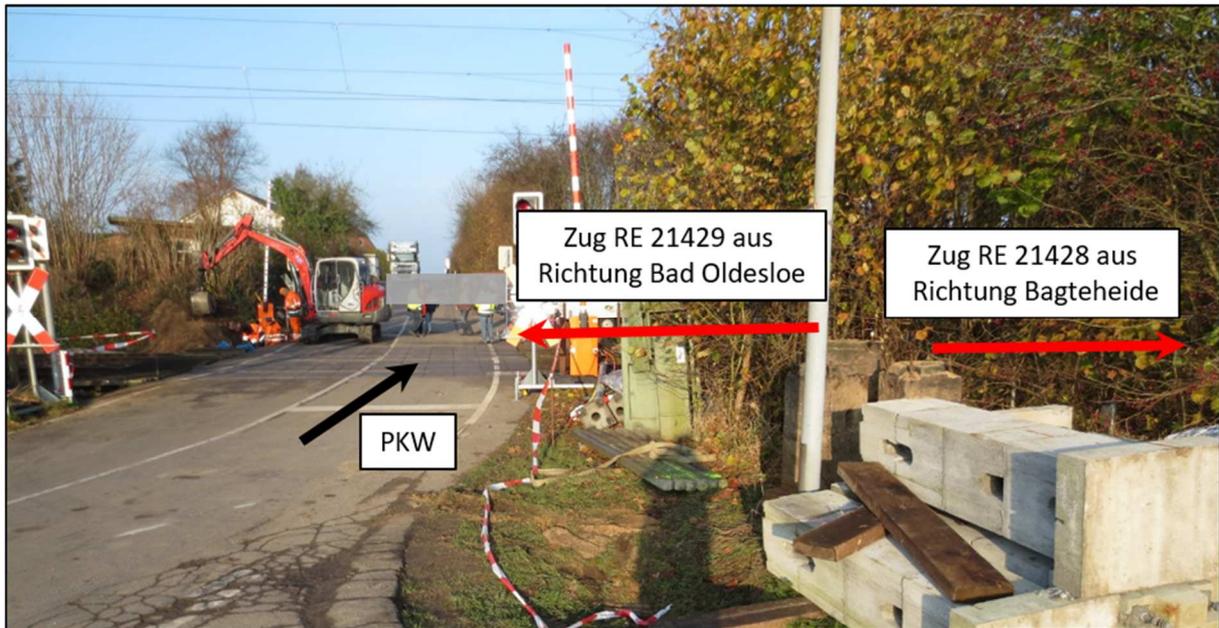
Abbildung 3: Blick auf den BÜ aus Richtung Süden

Die Abbildungen 3 und 4 geben einen Überblick über die örtlichen Verhältnisse am BÜ.
