# Untersuchungsbericht

Aktenzeichen: 60uu2016-03/004-3323

## Gefährliches Ereignis im Eisenbahnbetrieb

Ereignisart:	Zugkollision
Datum:	20.03.2016
Zeit:	08:07 Uhr
Benachbarte Betriebsstellen:	Neufahrn (Ndb.) - Eggmühl
Streckennummer:	5500
Kilometer:	100,700

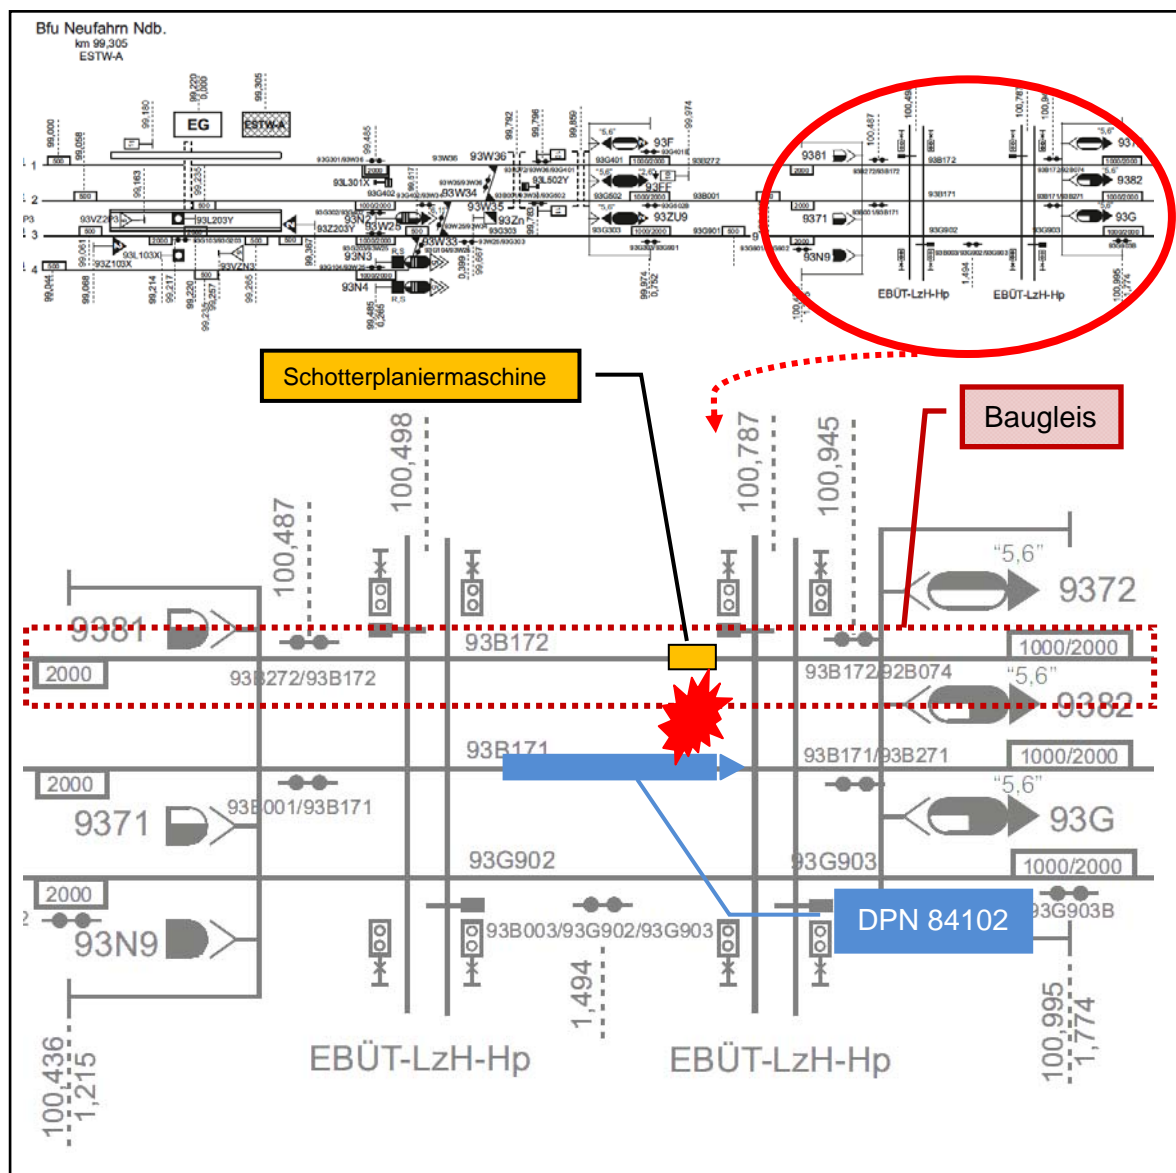
Abb. 2: Lageplan

Gegen 08:07 Uhr arbeitete die Schotterplaniermaschine 9980 9125 006-3 der Firma J. Hubert im Verbund mit weiteren Gleisbaumaschinen in Höhe des Strecken-km 100,7 in Richtung Eggmühl. Zu diesem Zeitpunkt passierte der DPN 84102 München Hbf – Regensburg Hbf – Hof die Baustelle auf dem Streckengleis Neufahrn – Eggmühl in Fahrtrichtung Eggmühl.

Um ein Hindernis passieren und dahinter liegenden Schotter erfassen zu können, hob der Bediener des rechten Flankenpflugs der Schotterplaniermaschine die Ausschwenkbegrenzung kurzzeitig auf. Beim Anheben des Flankenpflugs kam es dann zur Berührung zwischen dem elektrischen Warngerät an der äußeren Oberkante des Pflugs mit der Trittstufe des Triebfahrzeugs 9180 6183 002-5 des vorbeifahrenden Personenzugs. Die Berührung wurde zunächst nur vom Tf des DPN 84102 wahrgenommen und umgehend dem zuständigen Fahrdienstleiter (öZF Neufahrn) über Zugfunk gemeldet.
