Untersuchungsbericht

Aktenzeichen: 60uu2017-05/017-3323

Gefährliches Ereignis im Eisenbahnbetrieb

Ereignisart:	Bahnübergangsunfall
Datum:	15.05.2017
Zeit:	ca. 10:46 Uhr
Benachbarte Betriebsstellen:	Neustadt am Rübenberge – Hagen (Han)
Streckennummer:	1740
Kilometer:	36,244

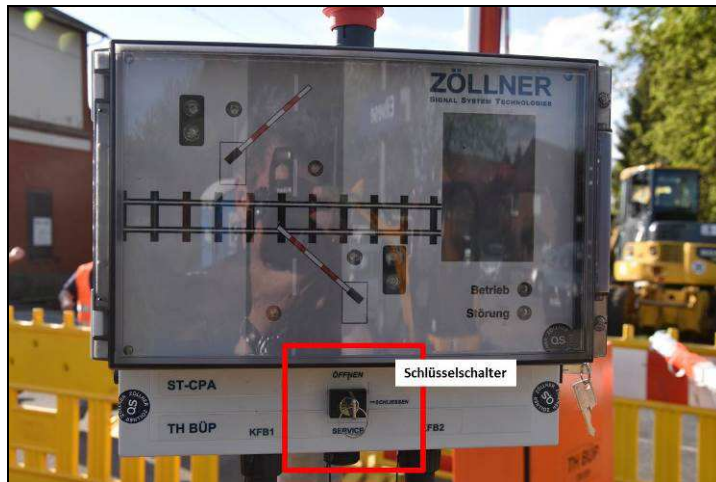
Abb. 9: Handbedienfeld TH BÜP

Für den Fall, dass zwei Zugmeldungen unmittelbar hintereinander stattfinden, ist nach erfolgter BÜ-Sicherung eine Kappe mit der Aufschrift "2.Zug" zum Überstülpen auf den Schlüsselschalter anzubringen. Die Kappe, welche am Schalter positioniert ist oder diesem beigelegt ist, soll verhindern, dass der BÜP den Schlüsselschalter unzeitig betätigt und damit die BÜ-Sicherung vor der Durchfahrt des zweiten Zuges aufhebt.
