# Untersuchungsbericht

**Aktenzeichen:** 60uu2017-05/022-3323

## Gefährliches Ereignis im Eisenbahnbetrieb

Ereignisart:	Zugkollision
Datum:	19.05.2017
Zeit:	19:23 Uhr
Benachbarte Betriebsstellen:	Papiermühle (Kr Stadtroda) – Stadtroda
Streckennummer:	6307
Kilometer:	40,8

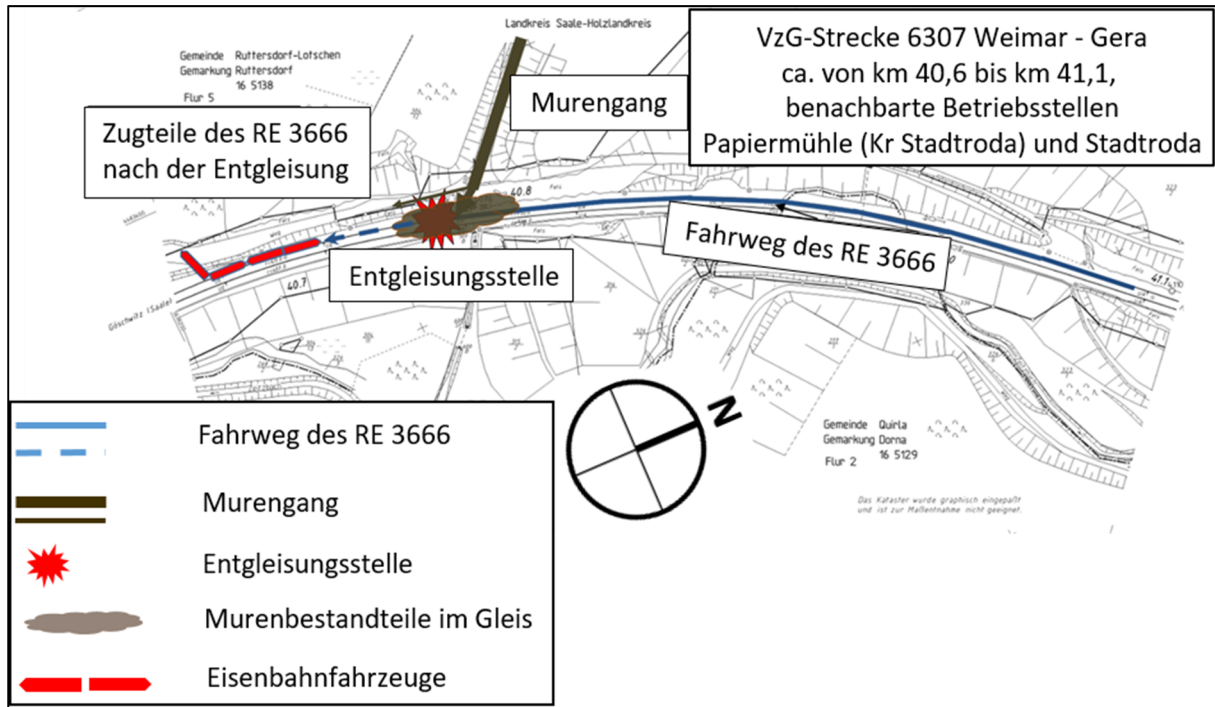
Abbildung 2: Gleislageskizze<sup>2</sup>

Die Abbildung 2 verdeutlicht den Ablauf des Ereignisses.

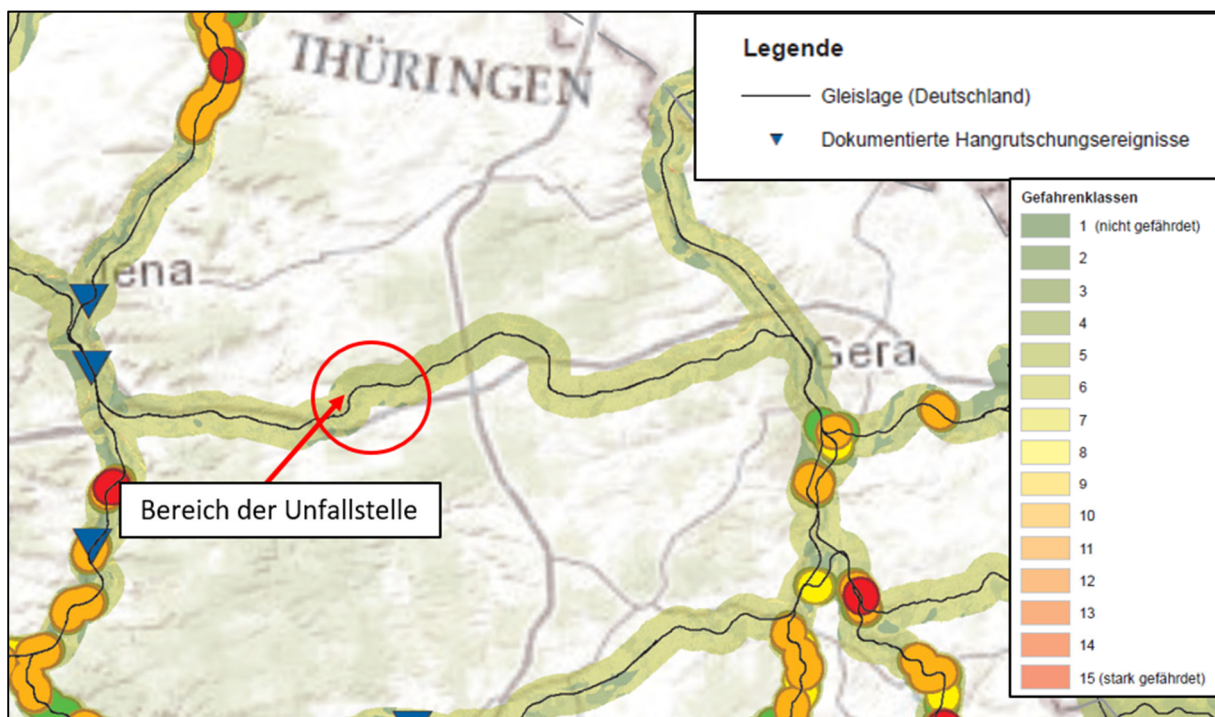
Abbildung 19: Auszug aus der Gefahrenhinweiskarte<sup>5</sup>

Das Deutsche Zentrum für Schienenverkehrsforschung sah auf Basis der bis zum März 2017 vorliegenden Daten bei der Erstellung einer Gefahrenhinweiskarte für Massenschwerebewegungen entlang des deutschen Schienennetzes im Rahmen des Forschungsberichtes 2018-13 keine Veranlassung, den Abschnitt der VzG-Strecke 6307 zwischen den Betriebsstellen Papiermühle (Kr Stadtroda) und Stadtroda als einen bezüglich Hangrutsch gefährdeten Abschnitt auszuweisen. Dies geht aus dem nachstehenden Auszug aus der Gefahrenhinweiskarte, der die Umgebung der Unfallstelle darstellt, hervor.
