# Untersuchungsbericht

Aktenzeichen: 60uu2017-12/005-3323

## Gefährliches Ereignis im Eisenbahnbetrieb

Ereignisart:	Zugkollision
Datum:	05.12.2017
Zeit:	19:27 Uhr
Benachbarte Betriebsstellen:	Weißenberg (Abzw) – Meerbusch-Osterath
Streckennummer:	2610
Kilometer:	41,93

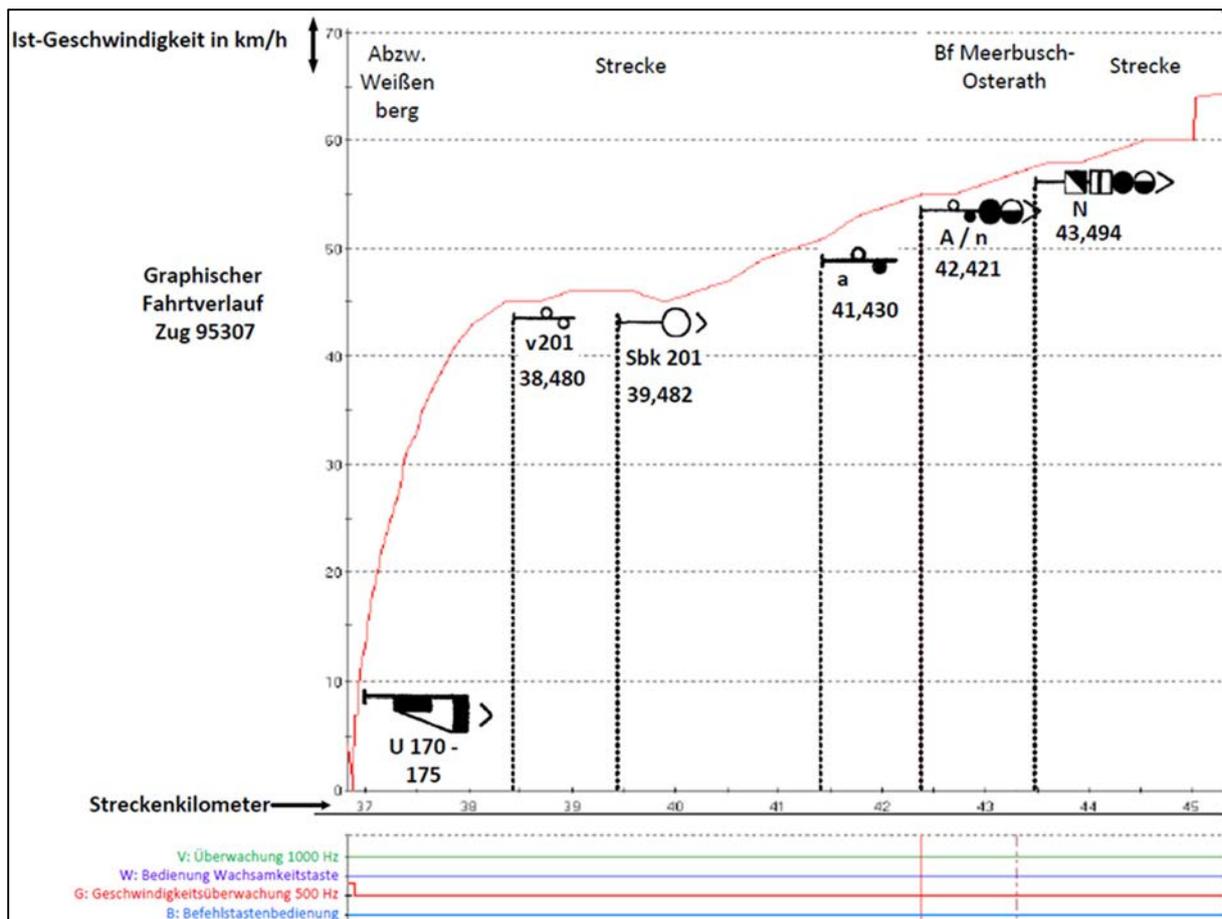
Abbildung 11: EFR-Grafik Zug 95307

Gemäß Bremszettel / Wagenliste hatte der Zug eine Länge von 650 m bei einer Masse von 1.507 t. Der Zug war aus 28 Güterwagen gebildet. Die vorhandenen Bremshundertstel wurden mit 98% angegeben. Die Fahrt fand in der unteren Zugart statt und wurde vom Führerstand 1 aus durchgeführt. Der graphische Fahrtverlauf, begrenzt auf den Abschnitt von der Abfahrt in Weißenberg bis zur Ausfahrt in Meerbusch-Osterath, stellte sich wie folgt dar.

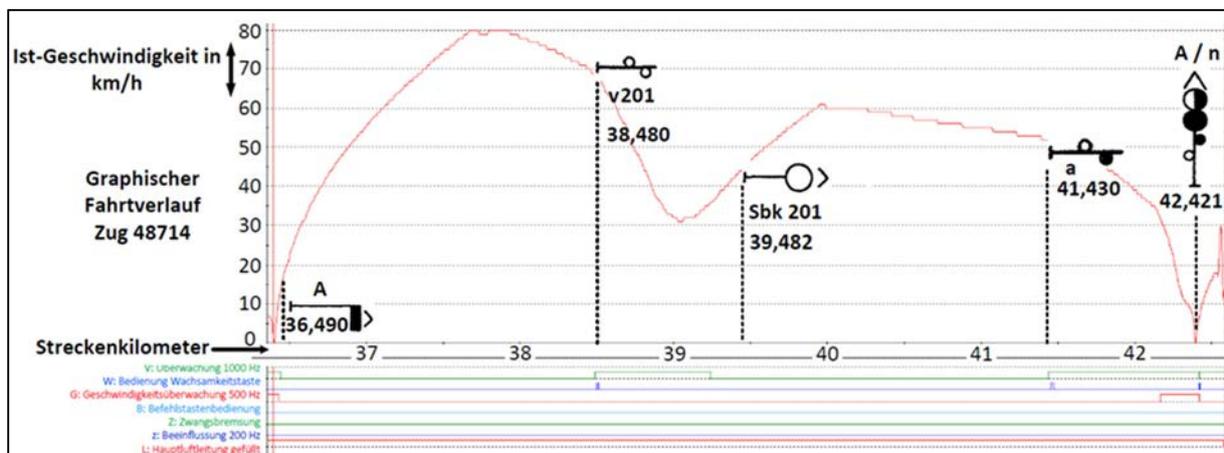
Abbildung 12: EFR-Graphik Zug 48714

Gemäß Bremszettel hatte der Zug eine Länge von 622 m bei einer Masse von 1.462 t. Die vorhandenen Bremshundertstel wurden mit 89 % angegeben. Die Zugfahrt fand in der mittleren Zugart statt und wurde vom Führerstand 2 aus durchgeführt. Das Tfz sowie die ersten drei Wageneinheiten fuhren in Bremsstellung G, der Rest in Bremsstellung P.

Der graphische Fahrtverlauf zwischen der Abzw Weißenberg und dem Bahnhof Meerbusch-Osterath stellt sich, wie in der nachfolgenden Abbildung dargestellt, wie folgt dar.
