Untersuchungsbericht

Aktenzeichen: BEU-uu2018-06/002-3323

Gefährliches Ereignis im Eisenbahnbetrieb

Ereignisart:	Zugkollision
Datum:	01.06.2018
Zeit:	05:13 Uhr
Benachbarte Betriebsstellen:	Bf Bitburg-Erdorf – Bf Kyllburg
Streckennummer:	2631
Kilometer:	128,267

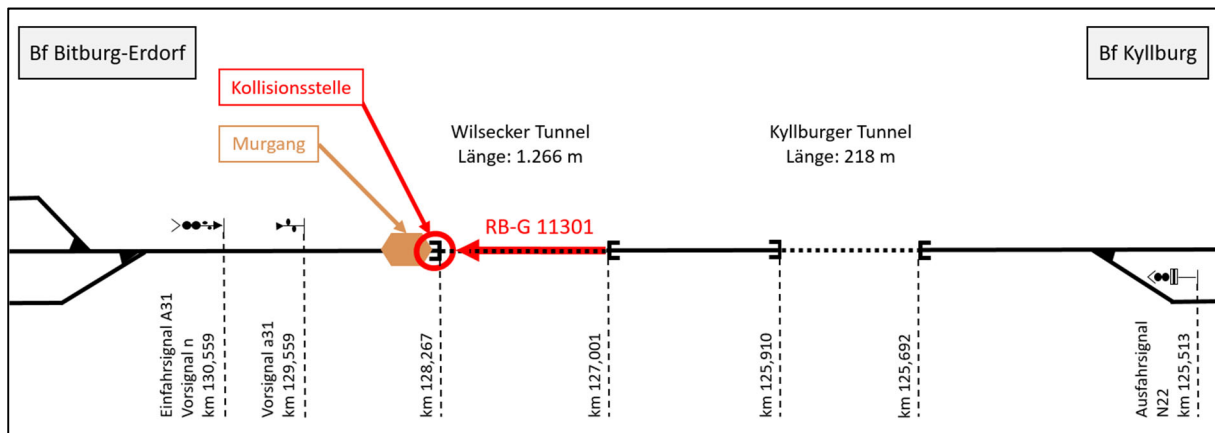
Abbildung 2: Streckenbandskizze²

In der Abbildung zuvor sind infrastrukturseitig die für die Zugfahrt des RB-G 11301 relevanten Signale sowie die auf dem Streckenabschnitt befindlichen Tunnel mit den entsprechenden Kilometerangaben ersichtlich. Weiterhin ist die RB-G 11301, die Kollisionsstelle und der Murgang skizziert.
