# Untersuchungsbericht

Aktenzeichen: 60 - 60uu2012-09/00205

## **Gefährliches Ereignis im Eisenbahnbetrieb**

Ereignisart:	Zugentgleisung
Datum:	24.07. u. 29.09.2012
Zeit:	11:38 u. 11:42 Uhr
Bahnhof:	Stuttgart Hbf
Gleis:	10
Kilometer:	0,600

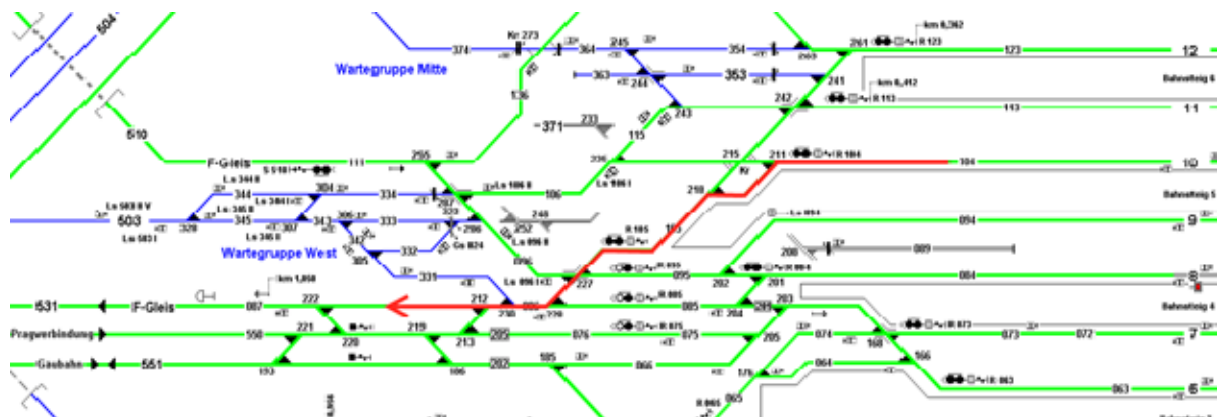
Abb. 3: Lageplan Stuttgart Hbf mit skizzierter Darstellung der Ausfahrzugstraße

IC 2312 fährt um 11:36:45 Uhr laut EFR des führenden Steuerwagens 61 80 80-91 127-3 aus Gleis 10 auf Hauptsignal (Asig N 531) in Richtung Stuttgart Zuffenhausen aus. Das Signalbild zeigt „Hp2“. Die eingestellte Fahrstraße führt über die Weichen 211, 218, 227, 228, 230 und 212.

Der Zug wird kontinuierlich vom Stillstand im Gleis 10 am Bahnsteig 5 bis auf 29 km/h beschleunigt. Dabei legt der führende Steuerwagen eine Fahrstrecke von 545 m zurück. Anschließend fällt die Geschwindigkeit bei einer durchfahrenen Strecke von 50 m bis auf 0 km/h ab. Das führende Fahrzeug kommt nach 595 m um 11:39:03 Uhr zum Stehen. Zug 2312 entgleist zuerst mit den Wagen 51 80 84-90 014-2 (Bimdz, 268.5) und Wagen 61 80
