Untersuchungsbericht

Aktenzeichen: BEU-uu2019-02/006-3323

Gefährliches Ereignis im Eisenbahnbetrieb

Ereignisart:	Fahrzeugbrand
Datum:	06.02.2019
Zeit:	23:04 Uhr
Bahnhof:	Unkel
Gleis:	2
Kilometer:	107,0

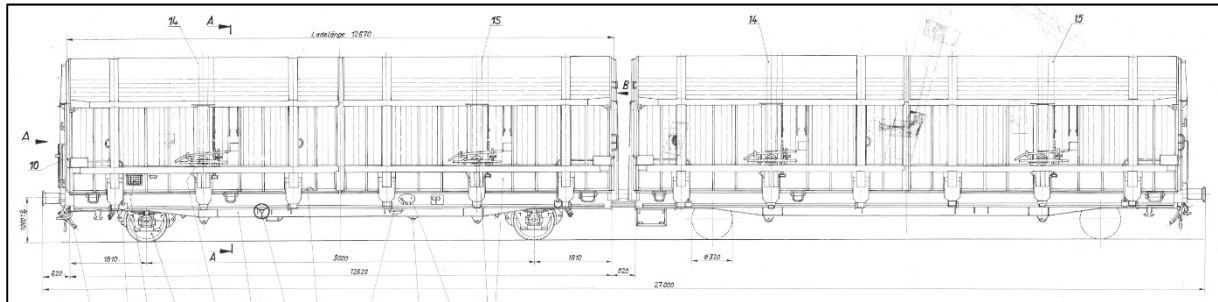
Abbildung 8: Seitenansicht Laais-Wagen⁵

Wagen der Gattung Laais bestehen aus den zwei Wagenteilen A und B. Im Wagenteil A sind sowohl die Feststellbremse als auch das Steuerventil der pneumatischen Bremse verbaut. Die pneumatische Bremse im Wagenteil B wird durch das Steuerventil im Wagenteil A gesteuert. Beide Wagenteile verfügen über ein jeweils unabhängig arbeitendes Wiegeventil zur Steuerung der automatischen Lastabbremmung.

Der Laais-Wagen mit der Wagennummer 24 74 4359 054-9, der sich an der zwölften Stelle im Wagenzug befand, wies am Wagenteil A starke Brandschäden auf. Längs- und Querträger des Wagens sowie der Holzboden, der an der Unterseite mit Blech beplankt war, waren verkohlt. Die begutachteten Brandschäden konnten als Folgeschäden identifiziert werden. Am Wagenteil B waren keine Beschädigungen feststellbar.
