Untersuchungsbericht

Aktenzeichen: BEU-uu2019-12/006-3323

Gefährliches Ereignis im Eisenbahnbetrieb

Ereignisart:	Zugkollision
Datum:	18.12.2019
Zeit:	00:30 Uhr
Betriebsstelle:	Leipzig-Engelsdorf
Gleis:	11
Kilometer:	14,72

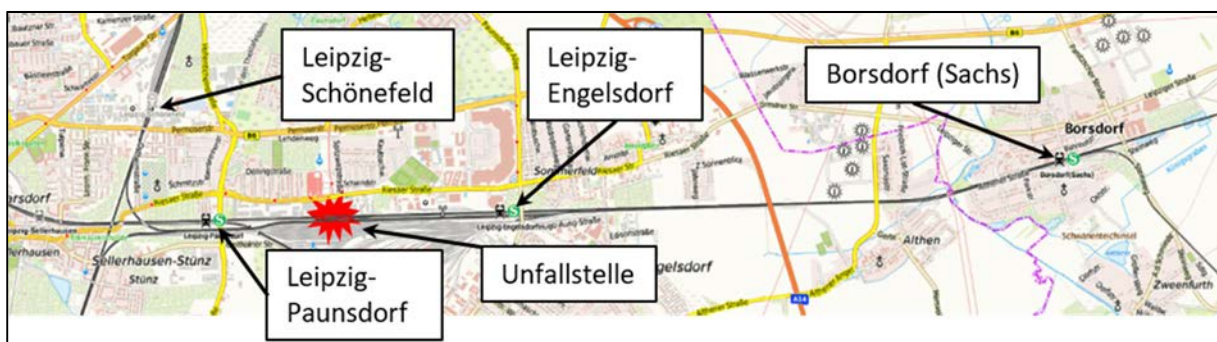
Abbildung 1: Lageplan ¹

Am 18.12.2019 gegen 00:30 Uhr kollidierten der Güterzug DGS 42722 des Eisenbahnverkehrsunternehmens (EVU) Captrain Deutschland CargoWest GmbH auf der Fahrt von Dresden-Friedrichstadt nach Gütersloh Hbf und die S-Bahn S 37395 des EVU DB Regio AG auf der Fahrt von Leipzig Hauptbahnhof nach Oschatz etwa in km 14,72 des Bahnhofs (Bf) Leipzig-Engelsdorf.

Um eine bessere Vorstellung von der in Abbildung 1 dargestellten Unfallstelle zu haben, sind die Örtlichkeit des Bf Leipzig-Engelsdorf und die Fahrwege der beteiligten Zugfahrten in nachfolgender Abbildung 2 detaillierter dargestellt.
