Untersuchungsbericht

Aktenzeichen: BEU-uu2019-10/003-3323

Gefährliches Ereignis im Eisenbahnbetrieb

Ereignisart:	Fahrzeugbrand
Datum:	19.10.2019
Zeit:	20:04 Uhr
Benachbarte Betriebsstellen:	Berlin Zoologischer Garten - Berlin Hbf
Streckennummer:	6109
Kilometer:	7,10

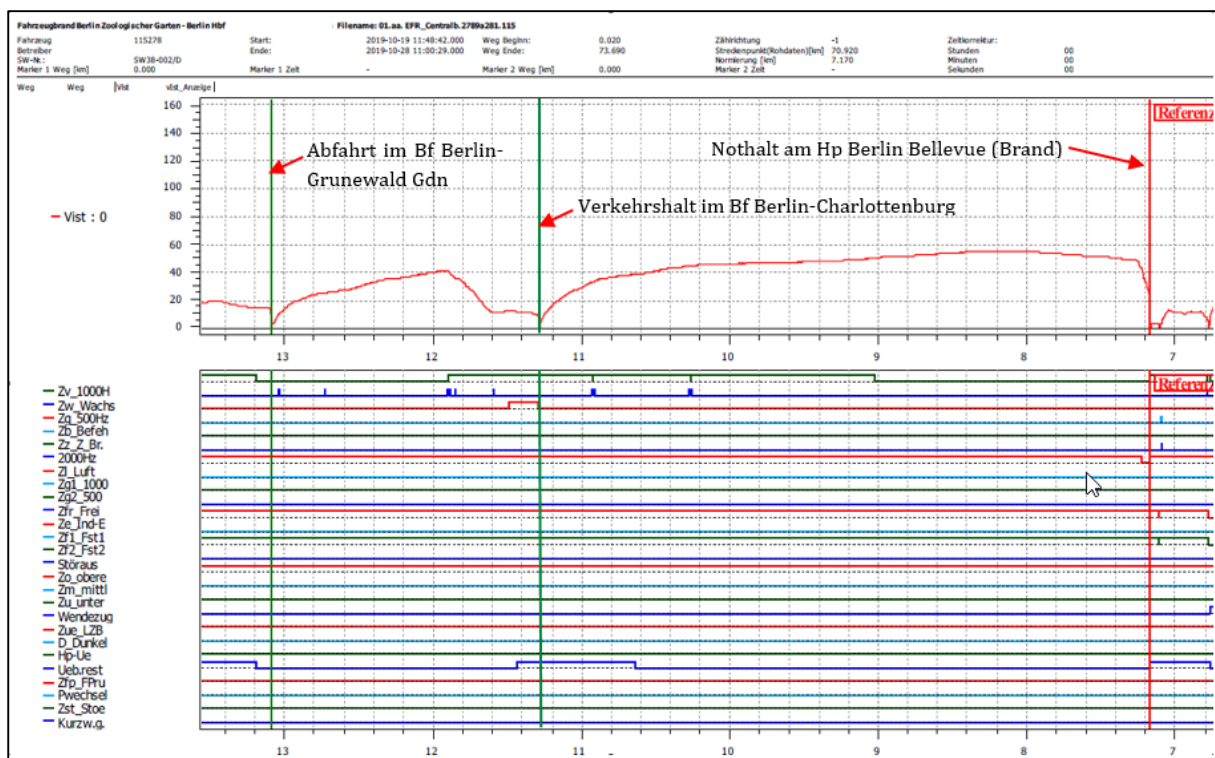
Abbildung 6: Grafik EFR Daten des Tzf 110 278-9

Die Aufzeichnung der Daten der elektronischen Fahrtenregistrierung (EFR) auf dem führenden Tzf der Baureihe 110 erfolgte ordnungsgemäß auf einer Datenspeicherkassette der Bauform DSK 10. Die zugelassene Fahrgeschwindigkeit von 60 km/h zwischen den Betriebsstellen Berlin-Charlottenburg, Berlin Zoologischer Garten und Berlin Hbf wurde zu keinem Zeitpunkt überschritten. Die Schnellbremsung in Höhe des Hp Berlin Bellevue ist erkennbar. Etwaige Unregelmäßigkeiten gehen aus den EFR-Daten nicht hervor.
