# Untersuchungsbericht

Aktenzeichen: BEU-uu2020-01/021-3323

## Gefährliches Ereignis im Eisenbahnbetrieb

Ereignisart:	Zugentgleisung
Datum:	23.01.2020
Zeit:	20:00 Uhr
Bahnhof:	Horb
Weiche:	65
Kilometer:	80,95

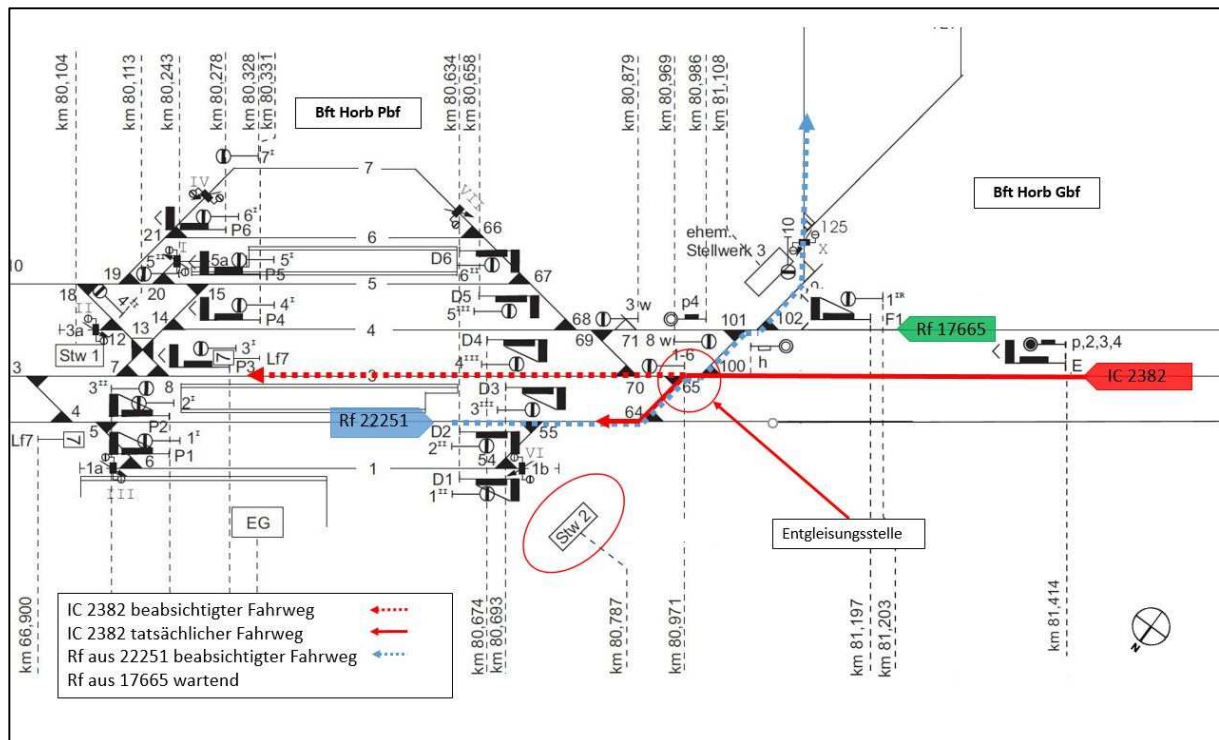
Abbildung 2: Gleislageskizze mit Fahrwegkonstellationen<sup>2</sup>

Die nachfolgende Gleislageskizze liefert einen Überblick auf die Gesamtsituation mit den anstehenden Zug- und Rangierfahrten im Bf Horb vor der Zugentgleisung des IC 2382.
